JÉZUS SZÍVE FERENCES TEMPLOM - ZALAEGERSZEG FARESTAURÁTORI KUTATÁSI DOKUMENTÁCIÓ

A jelen restaurátori kutatást az SNC Art Kiállításrendező Kft megbízásából végeztem. A kutatás célja a templom fából készült berendezési tárgyainak és műtárgyainak állapotfelmérése, farestaurátori javaslat készítése.

FARESTAURÁTORI KUTATÁS

A FARESTAURÁTORI KUTATÁS MEGÁLLAPÍTÁSAI

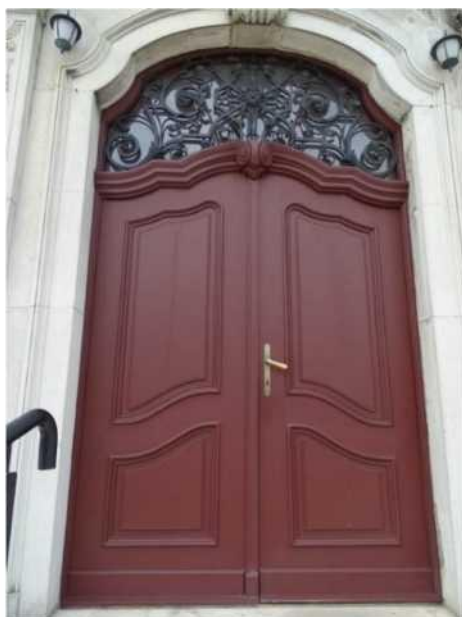
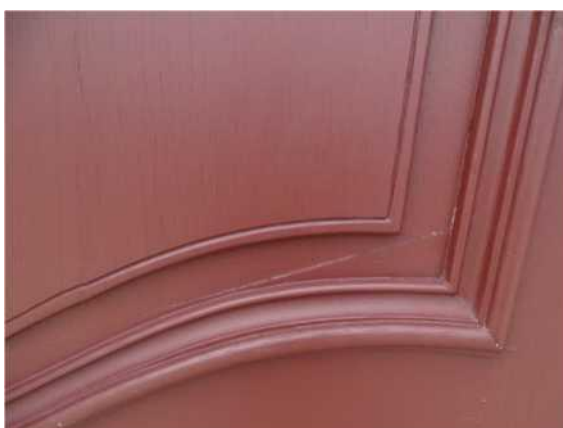
1. FŐBEJÁRATI KAPU

A kapu jó állapotú, gomba- és rovarfertőzésre utaló jelet nem találtam. A kapu vörösesbarnára festett. A fafelületen kisebb repedések láthatók, a belső oldal sraglécén a kilincsnél a festés lekopott. A tok és a szárny között lévő hőszigetelő gumielem alul elvált a toktól.

A kapu színe nem illik az épülethez. A kapun lévő kilincs, figyelembe véve a felülvilágító igényes, díszes kovácsoltvas rácsát, nem illik a kapuhoz.

Javasolt a kapu megfelelő színre való újrafestése, ezt megelőzően a repedések tömítése, új kovácsoltvas kilincs és cim készítése.

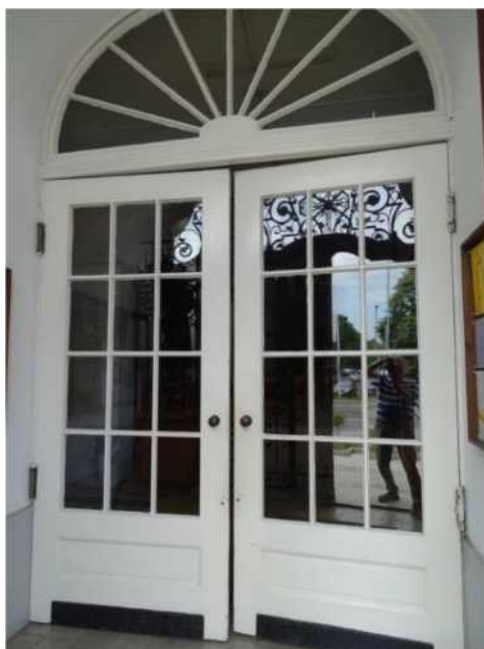
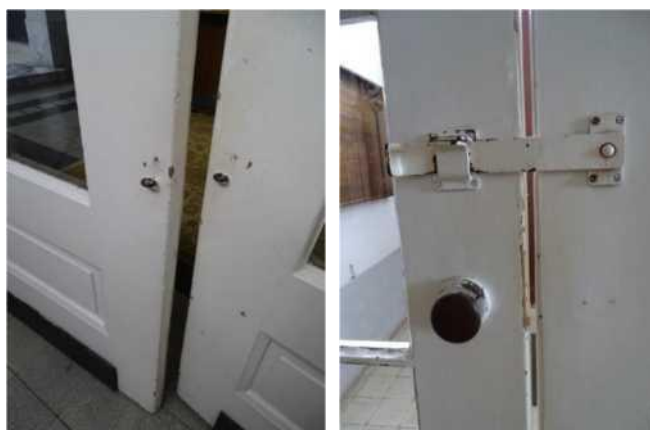
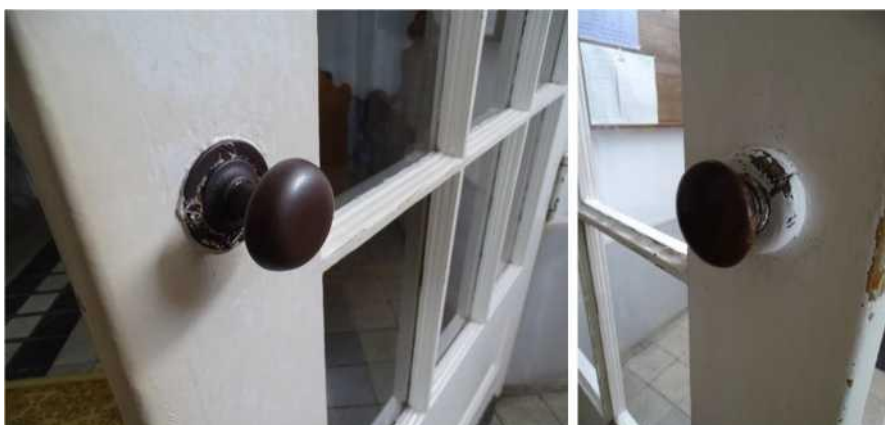
2. SZÉLFOGÓ

Szerkezetileg jó állapotú, gomba- és rovarfertőzésre utaló jelet nem tapasztaltam.

A szélfogó festése több helyen kopott, kisebb kitörések jellemzik. A külső oldalon fém húzógombok, a belső oldalon 1 db fából esztergált húzógomb, a másik hiányzik. Az utólagos fordítózár miatt távolították el a hiányzó húzógombot. A húzógombok eredetileg fémből készültek.

Javasolt a szélfogó felületének javítása, újrafestése. Ezt megelőzően javasolt a gittezett felületek javítása, cseréje, ahol szükséges.

Javasolt a belső oldalt is fém húzógombokkal ellátni, a külső oldal mintájára. Az utólagos fordítózárát célszerű feljebb helyezni, hogy a fémhúzógombot vissza lehessen tenni, ahogy eredetileg is volt. A belső tokok alján lévő rozsdás átszivárgás okát fel kell tární és meg kell szüntetni.

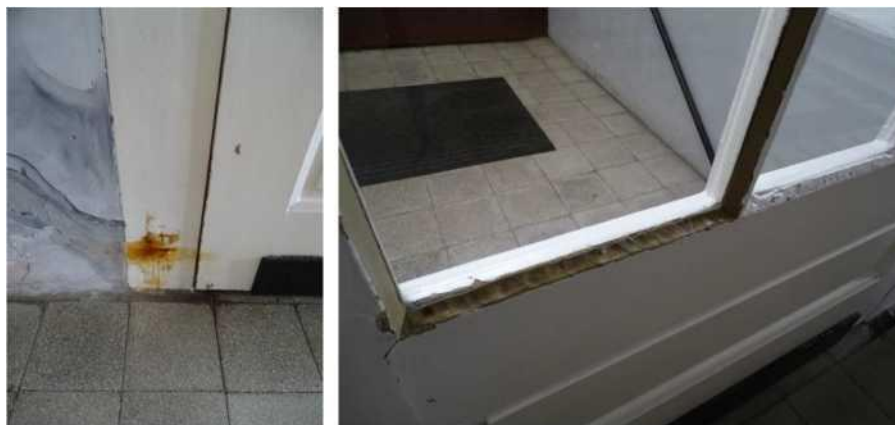
A belső oldal tokborításának alsó részén mindkét belső oldalon rozsdás átszivárgás. Ez sajnos azt jelzi, hogy a falazat alsó része már hosszú ideje nedvesedik.

Az üvegtáblák cseréjénél, pótlásánál a gittezés nem megfelelő.

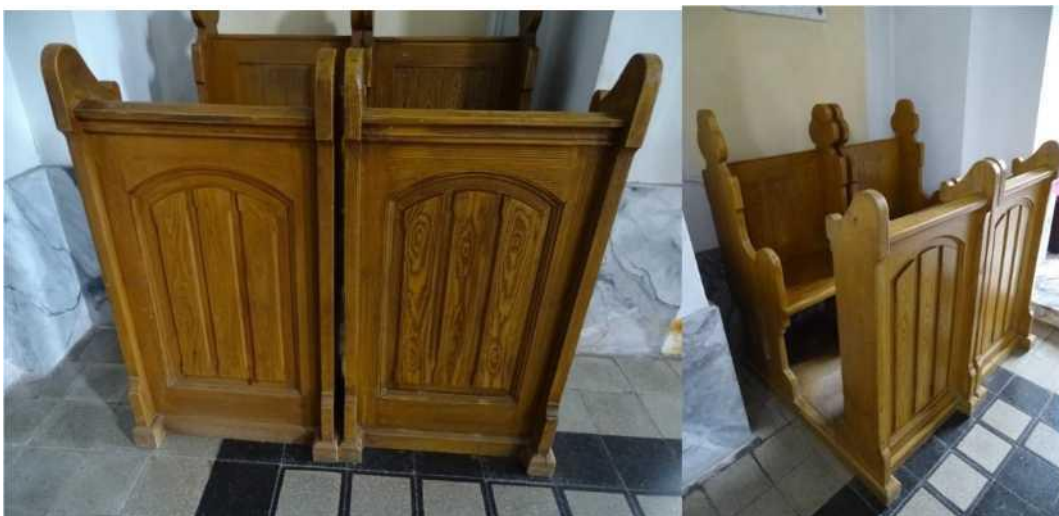
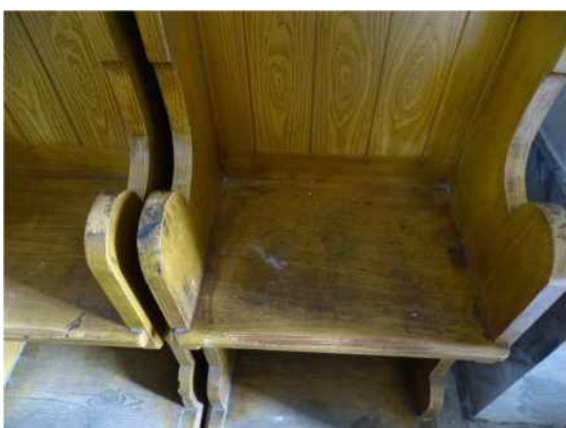
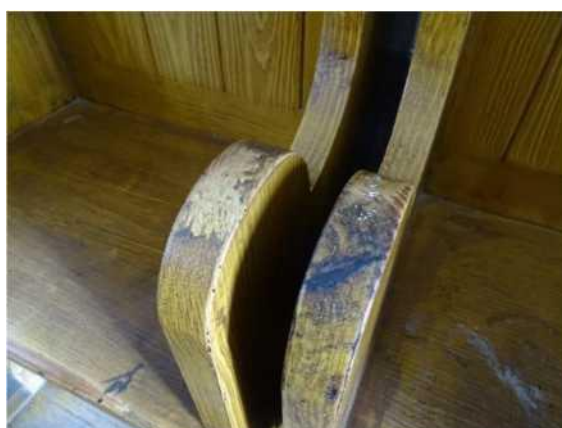
3. EGYÜLÉSESES PADOK (4DB)

Szerkezetileg jó állapotúak. Kisebb kitérések jellemzik a felületet. A flóderozás az alsó részen erősen megkopott. A dobogó rész deszkázata is kopott.

A nyugati oldalon lévő első pad mellvédjének flóderozása eltér a többitől (kevésbé igényes).

Javasolt az erősen megkopott dobogórész megelőző faanyagvédelemmel való kezelése, a flóderozott felületek javítása, felújítása.

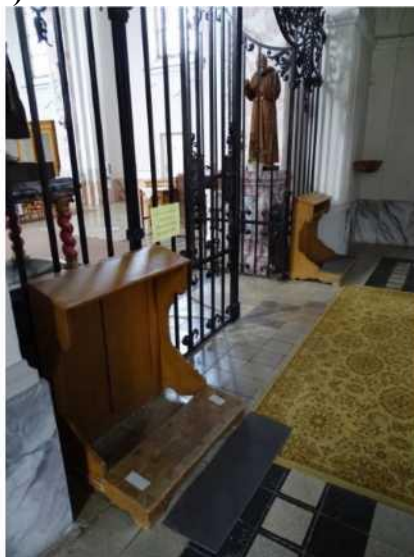
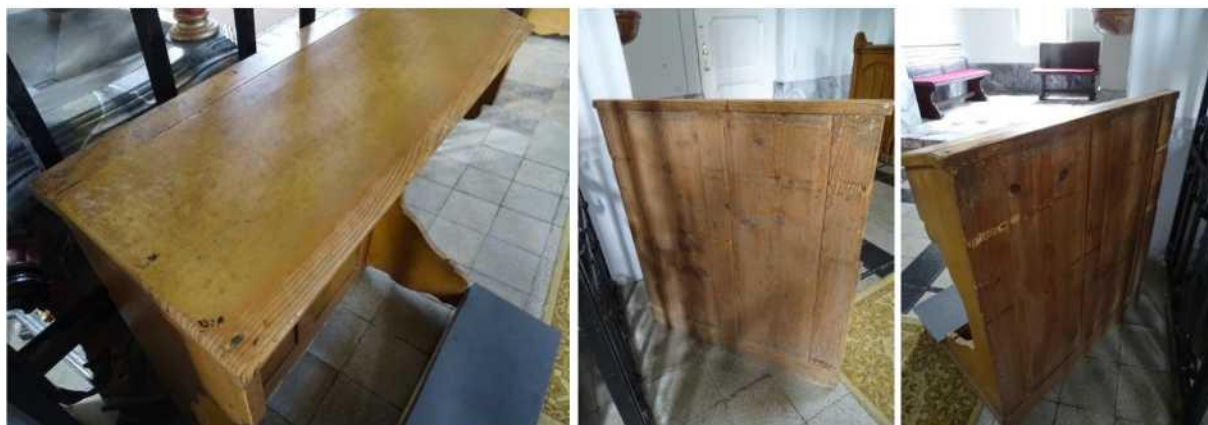
4. TÉRDEPLŐPADOK (2 DB)

Szerkezetileg jó állapotúak. Gomba- és rovarfertőzésre utaló jelet nem találtam. A könyöklő és a térdeplőrész erősen kopott,

Javasolt az erősen megkopott felületek megelőző faanyagvédelemmel való kezelése, a flóderozott felületek javítása, felújítása. Amennyiben a térdeplők ezen a helyen maradnak, úgy javasolt a mellvéd oldalon is flóderfestés kialakítása.

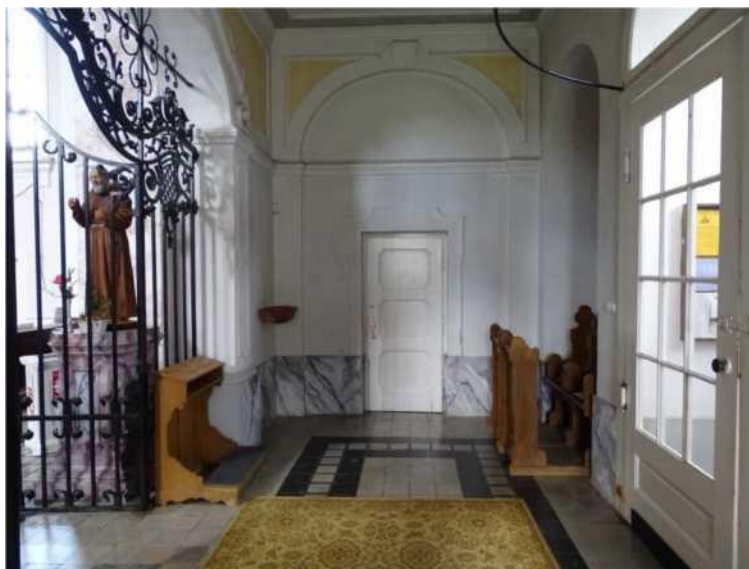
5. EGYSZÁRNYÚ AJTÓ (KARZATRA VEZETŐ AJTÓ) AZ ELŐTÉR NYUGATI

Szerkezeti jó állapotú. Gomba- és rovarfertőzésre utaló jel nem tapasztalható. A fehér festés megkopott, főleg a zárszerkezet körül.

Javasolt az ajtó újrafestése és az ajtóhoz jobban illő zár felszerelése.

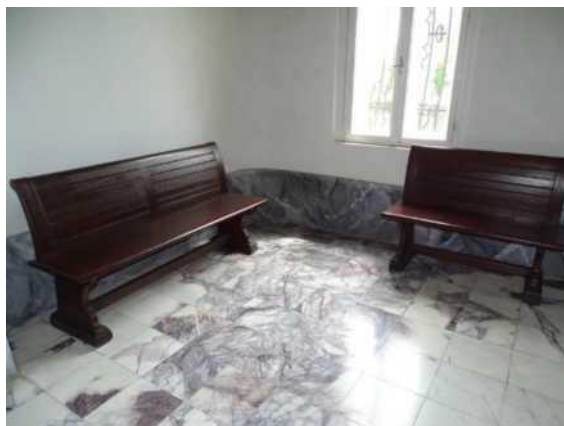
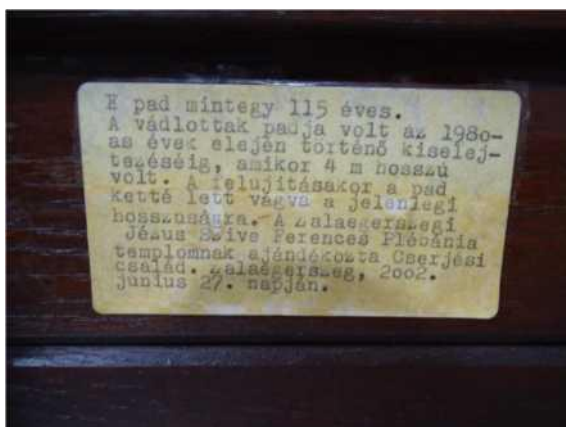
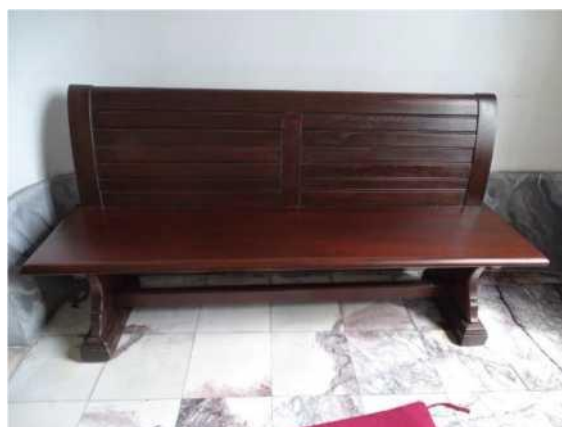
6. 2 DB PAD

Felújított, jó állapotú.

Beavatkozást nem igényel

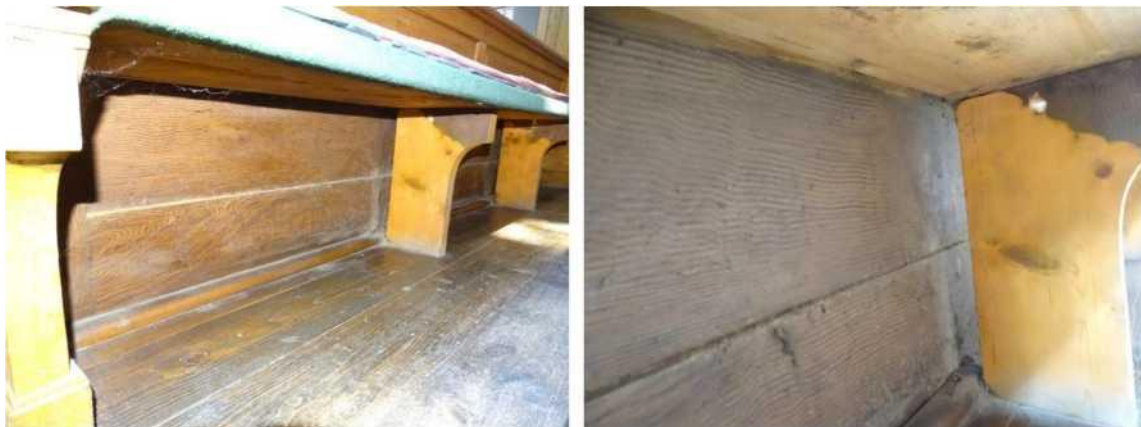
A 2004-es felújítás során a felületről eltávolították (lecsiszolták) az eredeti flóderozott festést.

Ez a flóderozás egyes helyeken még (az első padok ülőrésze alatt, a hátfal belső részén) megmaradt. A flóderezés jellege tölgyanyagot imitáló flóder. Jelen állapotban a jól látható lecsiszolások és fatapasszal történő javítások esztétikailag zavaróak a felületen.

A flóderzás helyreállítását megelőzően javasolt a megelőző faanyagvédelemmel való kezelés, különösen a dobogókon.

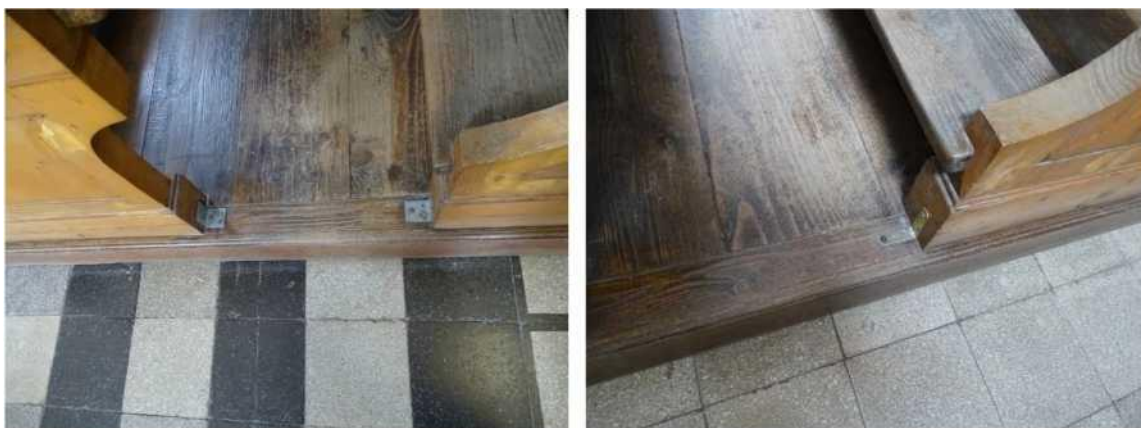
A padvégek csapjainak dobogógerendába eresztése meggyengülhetett, ezért utólagos L-vas megerősítések találhatók.

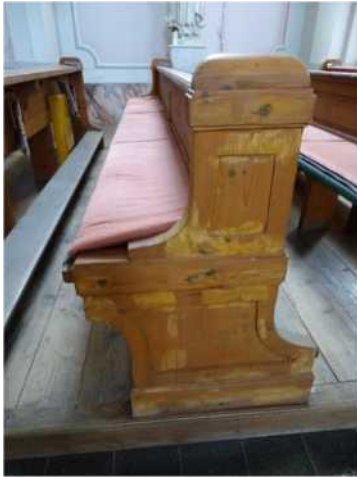
Az átcsiszolt és tapaszolt fenyőfelületet sárgás vékony lazúrral kezelték, de ez nem fedi el a csiszolások és tapaszolások nyomait.

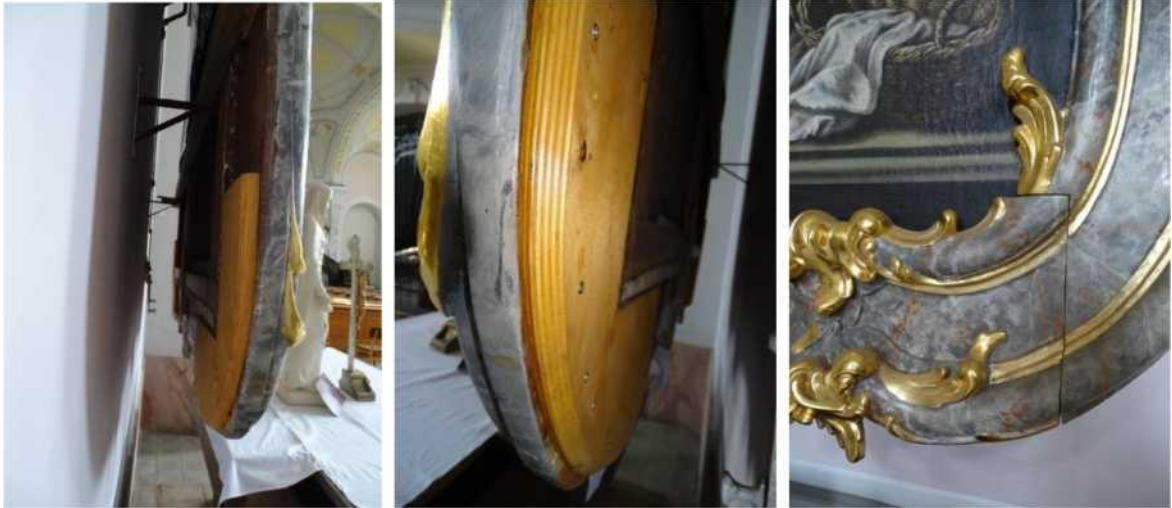
Jó állapotban van. A korábbi felújításnál a rátétfaragványokat újraaranyozták, a festett márványfelületeket tisztították, újralakkozták (restaurálási dokumentáció nem fellelhető).

A keret sarokillesztéseinek megerősítését formára vágott rétegelt lemezzel végezték a keret hátoldalán.

Kisebb tisztításon túl (portalanítás) a tárgy beavatkozást nem igényel.

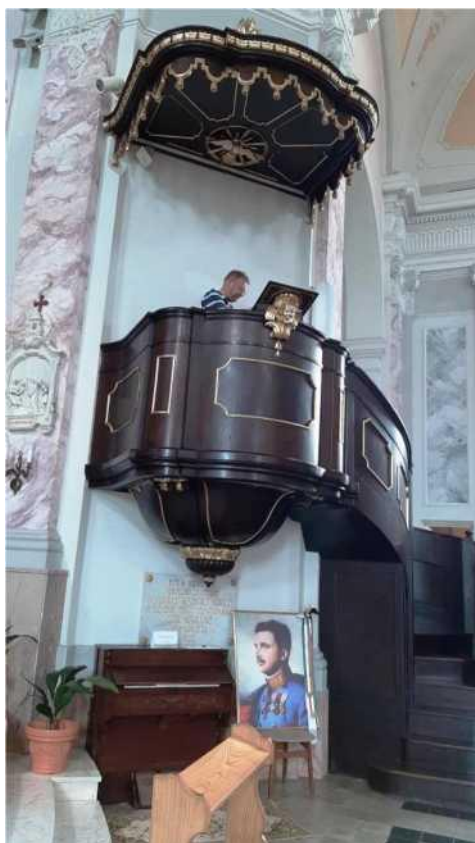
16. SZÓSZÉK

A felületen látható, hogy korábban is támadták farontó bogarak. A korábbi felújítás során ezeket kezelték. Jelenleg **aktív rovarfertőzés tapasztalható**.

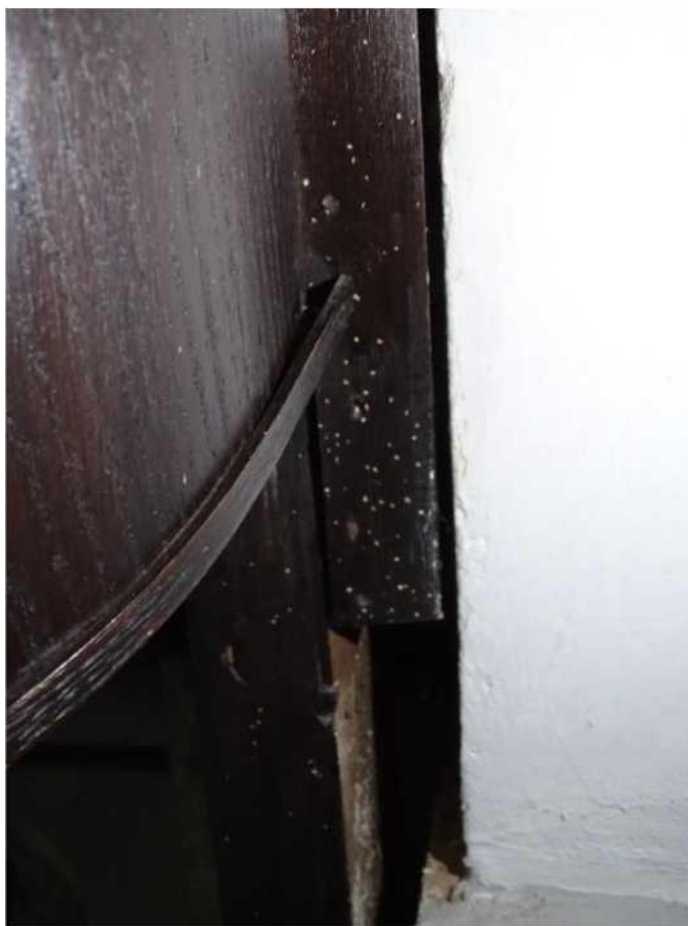
Jól elkülöníthetőek a régi kezelt, és a jelenlegi aktív fertőzés kirepülőnyílásai.

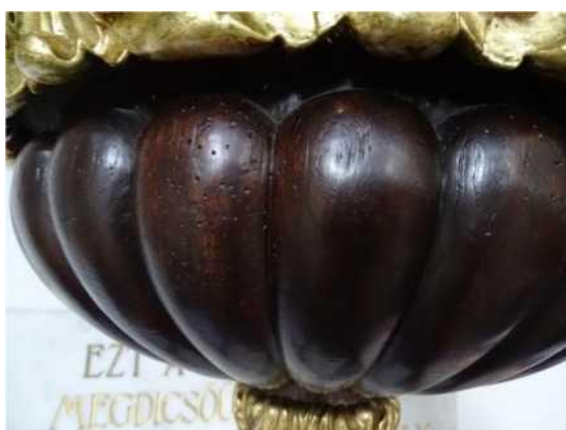
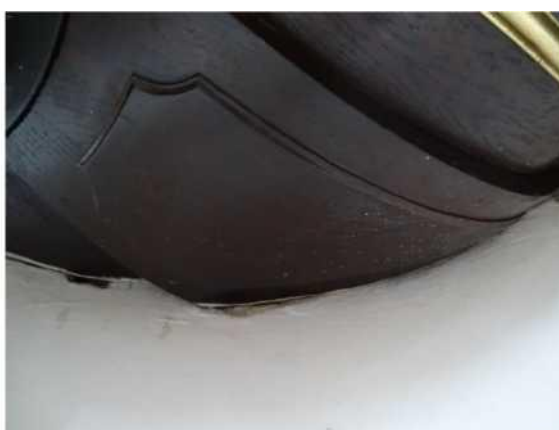
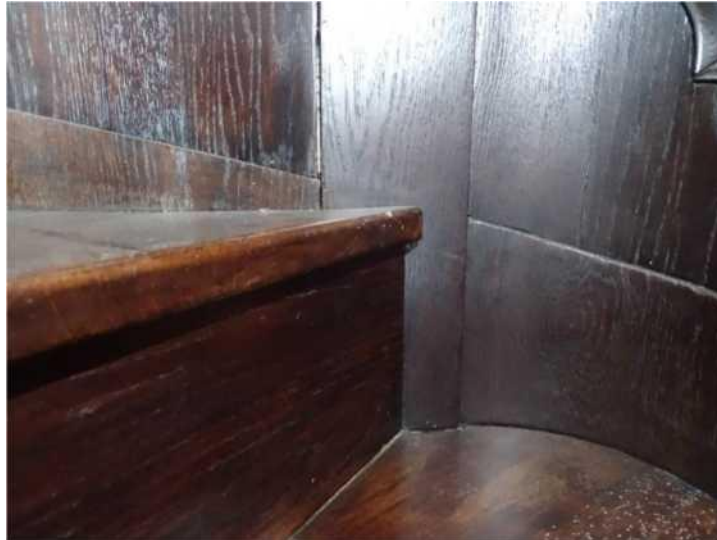
Aktív rovarfertőzés nyomai a szószék különböző részein

A mostani fertőzés feltehetően a kereszthajóban a közelében lévő padegységből terjedt át.

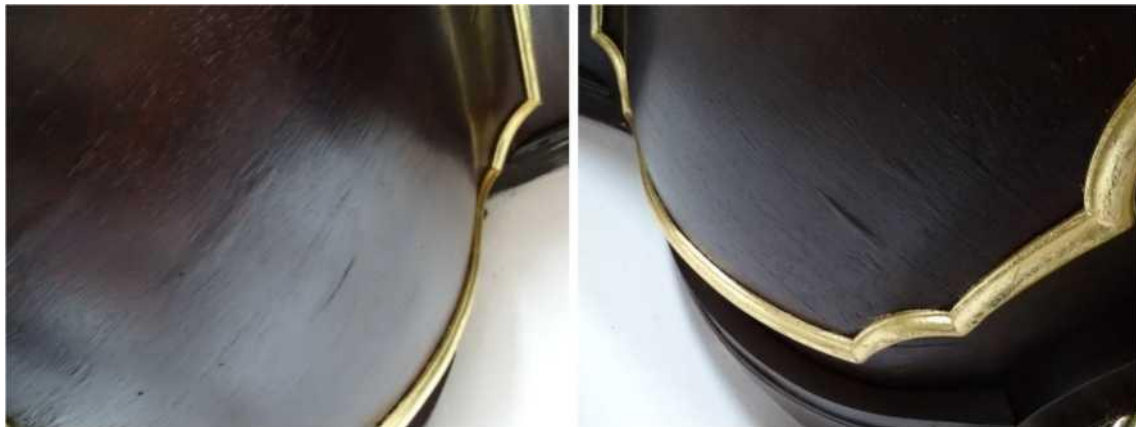
A furnérfelületek több helyen elváltak a hordozótól, feltáskásodtak, szűcsösödtek, de még nem hasadtak szét.

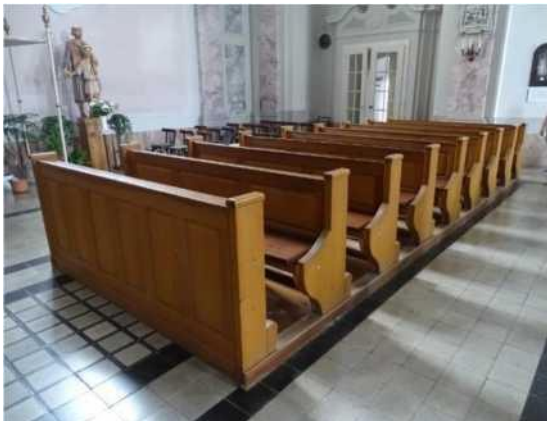
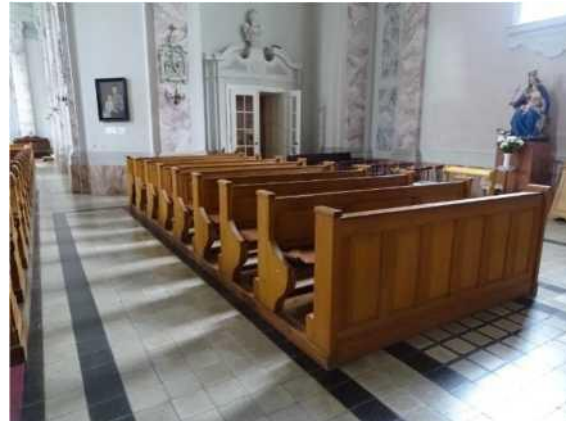
17-18. A KERESZTHAJÓBAN LÉVŐ PADEGYSÉGEK

Mindkét padegység és a dobogóelemek is farontó bogarak által erősen fertőzöttek. **A fertőzés jelenleg is aktív.** Feltehetően a főoltártól jobbra eső padegységről terjedt át a fertőzés a korábban restaurált szószékre.

Amennyiben a főhajóban lévő két nagy padegység felülete visszakapja az eredeti flóderfestést, úgy a kereszthajóban lévő padegységek felületalakítását is ehhez kell igazítani.

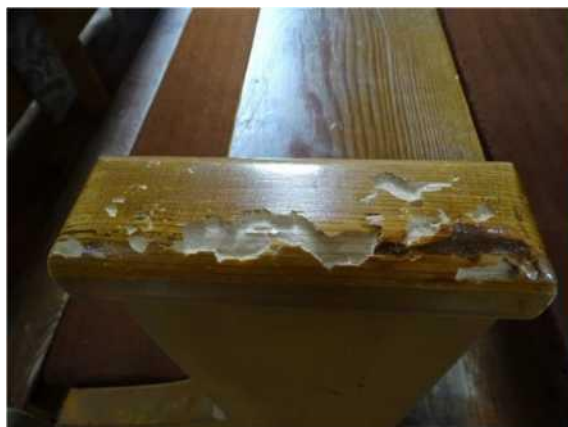
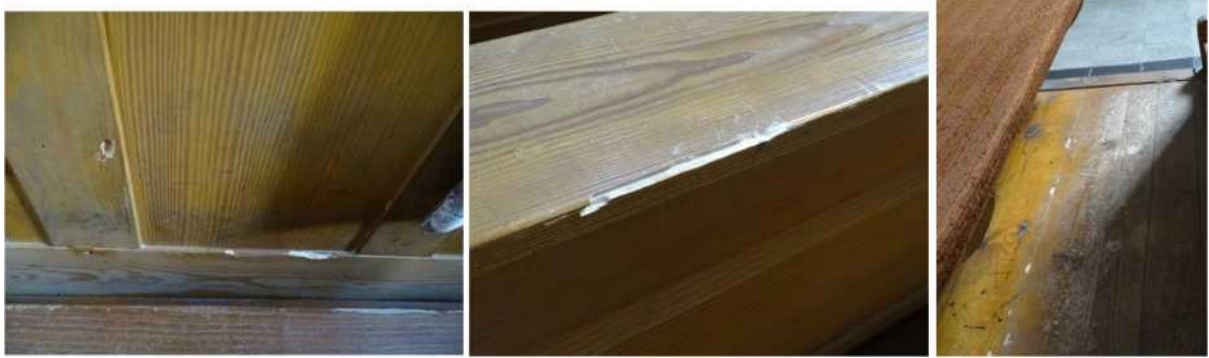
Aktív rovarfertőzés, gyakorlatilag minden pad érintett mindkét oldalon

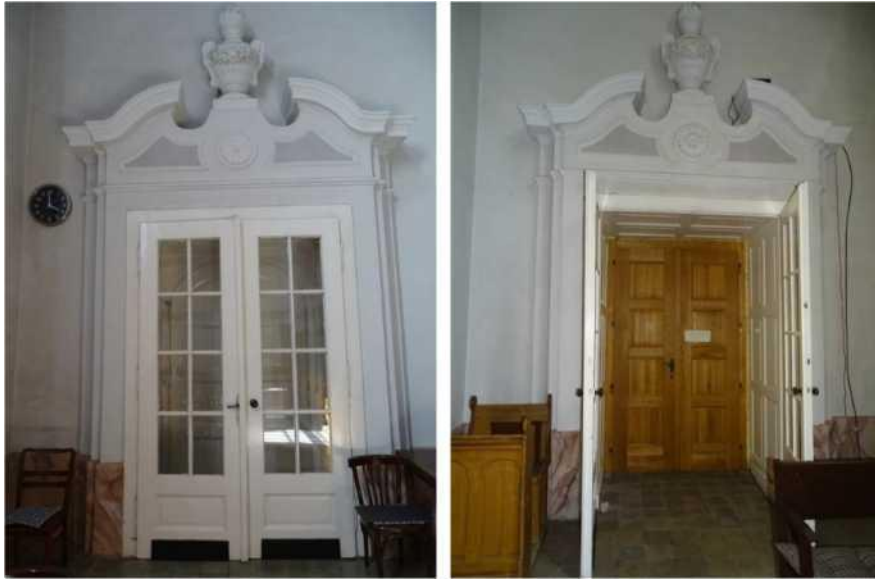
19-20. A KERESZTHAJÓ ÉSZAKI FALÁN NYÍLÓ 1-1 DB KÉTSZÁRNYÚ ÜVEGEZETT AJTÓ

Hasonló állapotúak, mint a főbejárat mögötti szélfogó.

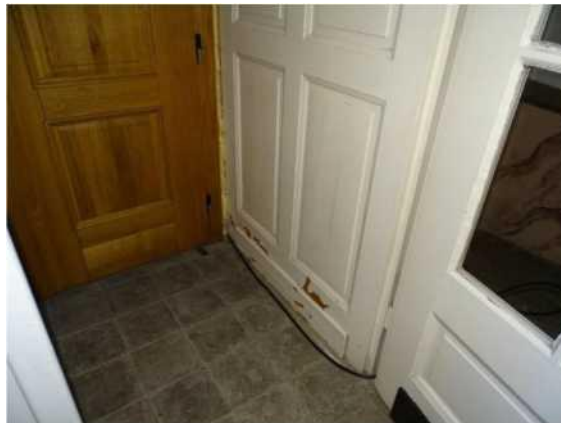
A keleti oldal mélybélésének jobb alsó részén erős pergés vizesedésre utal.

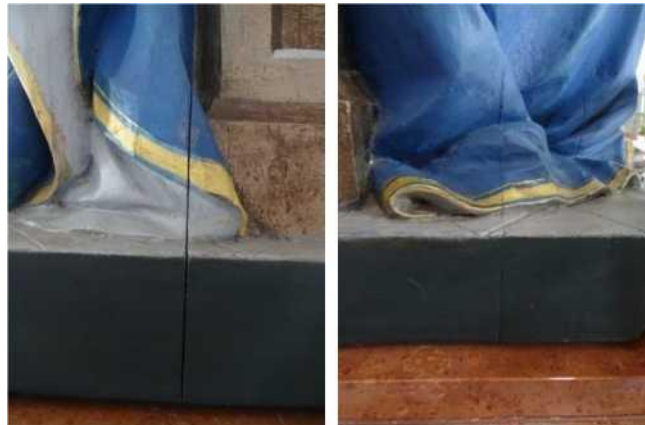
A tömbösített faanyagból faragott szobor a ragasztásoknál egy-két helyen megrepedt, de ezek a repedések nem jelentősek, esztétikailag nem zavaróak. Ettől eltekintve a szobor jó állapotban van. Korábban felújíthatták, mert a lakkrétegen nem tapasztalható sárgulás vagy barnulás.

Kisebb tisztításon túl beavatkozást nem igényel.

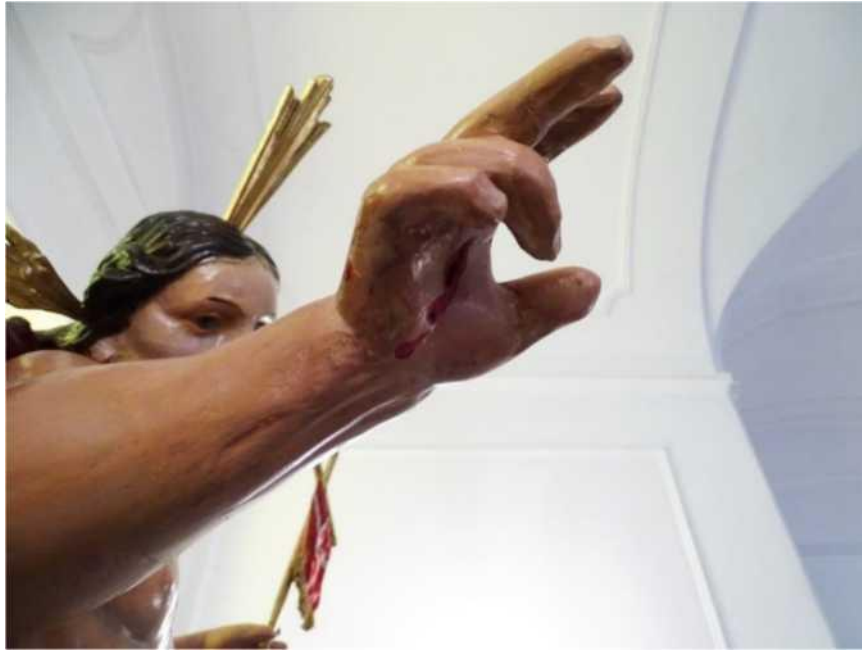
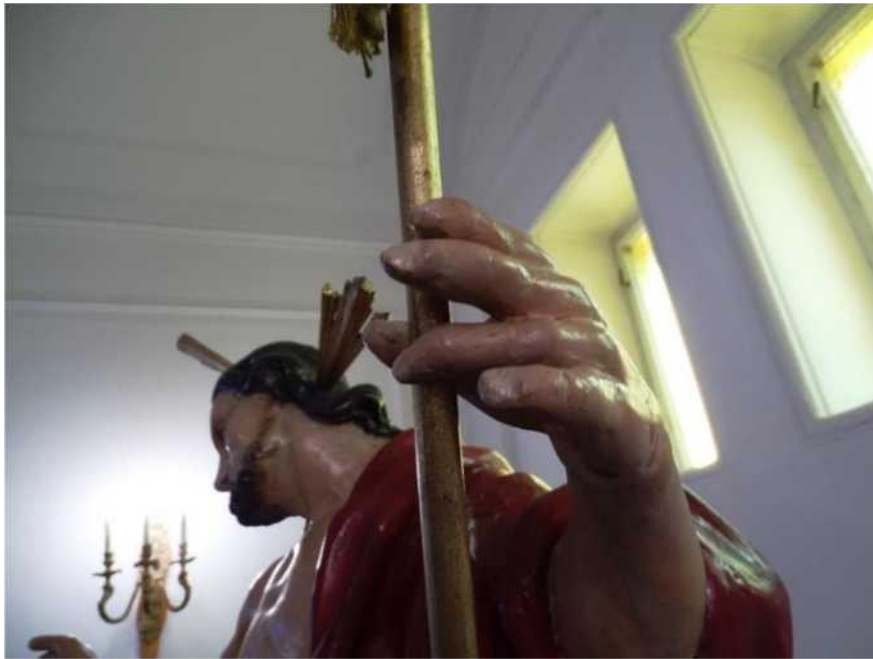
Az átfestés eltér az eredetitől. Ezt onnan is látható, hogy Krisztus köpenyének színe és visszája egyaránt vörösre van festve.

A korábbi javítások során Jézus kezének letört ujjait rossz minőségben (virsliszzerű ujjak) pótolták, az arc kifestése is eltér a jellemző barokk festéstől.
