*A ZALAEGERSZEGI FERENCES TEMPLOM FESTŐRESTAURÁTORI  
KUTATÁSA ÉS ÁLLAPOTLEÍRÁSA*

*Készítette  
Csanda Jenő  
Festőrestaurátor  
Mempléki szakértő 21-0083  
2022*

*A ZALAEGERSZEGI JÉZUS SZÍVE FERENCES TEMPLOM  
FESTŐRESTAURÁTORI KUTATÁSA ÉS ÁLLAPOTLEÍRÁSA*

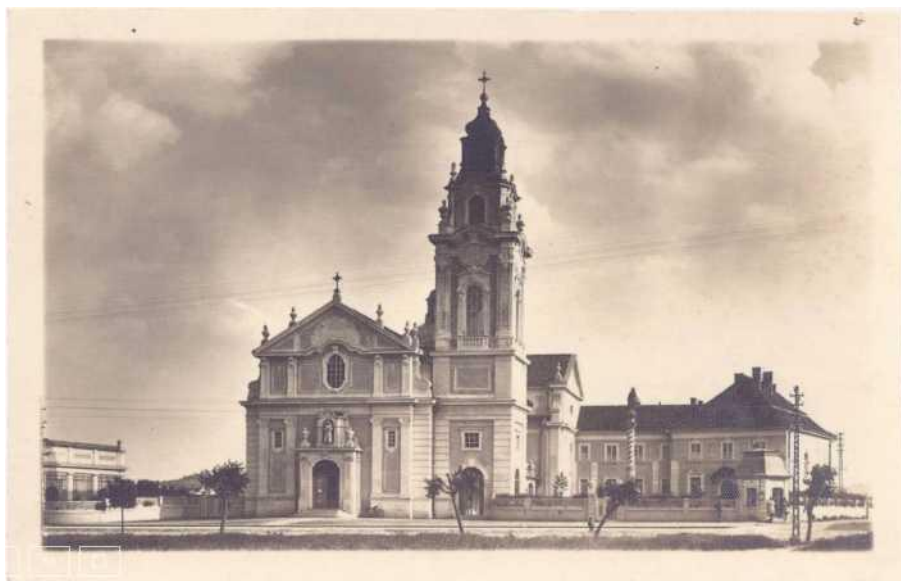
*Az archív felvételen jól látszik a világos-törtfehér keretezés és a sötétebb sárga (?) mezőszín*

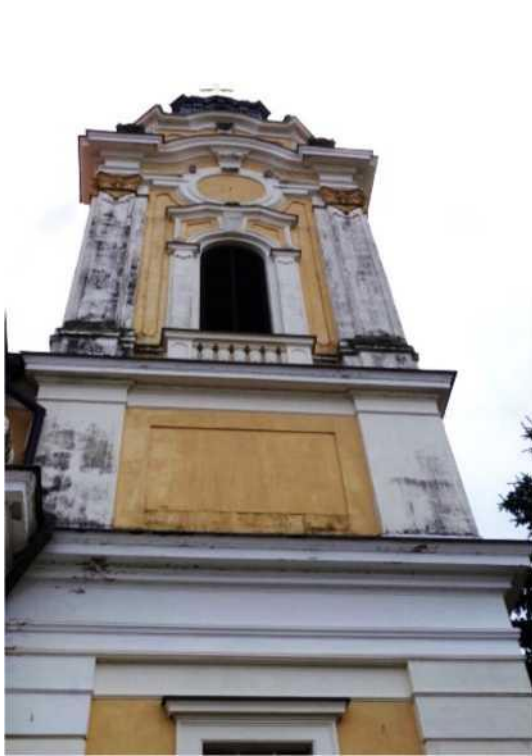
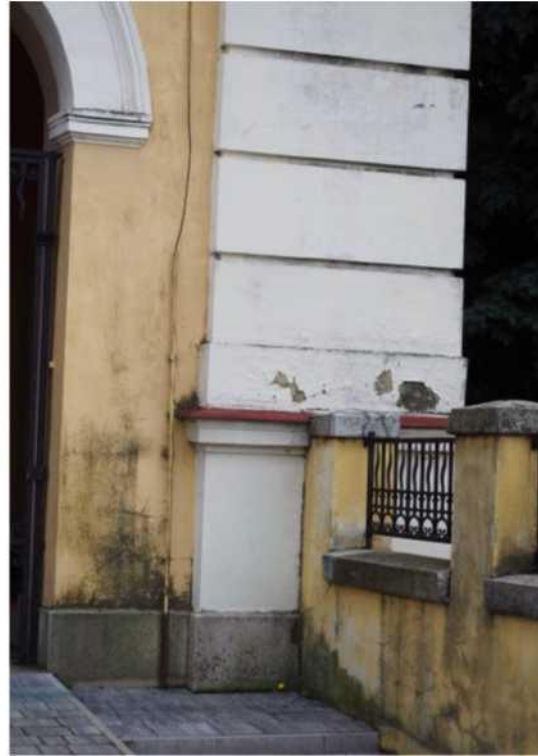
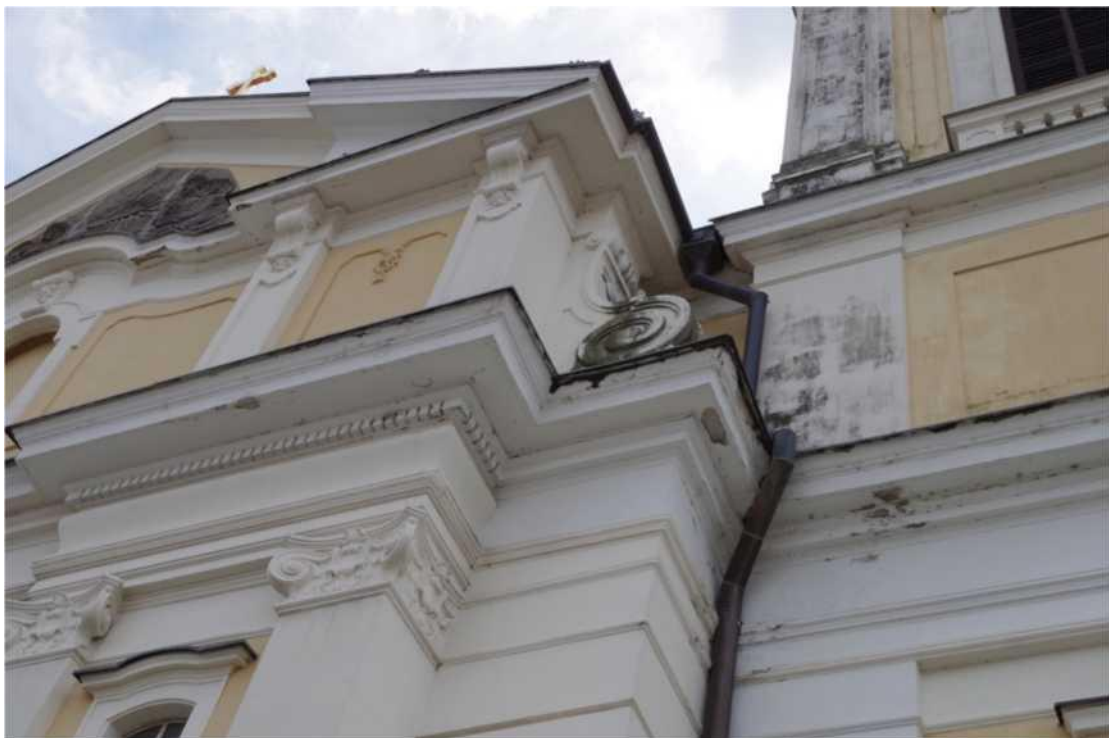
*A csapóeső lekoptatta a festékréteget a vakolatról. A csatorna körüli részekben megfigyelhető a festékréteg szigetes leválása feltáskásodása.*

A műanyag festék lezárta a falfelületet így a nedvesség nem tudott távozni szabadon a vakolatból, és a környezeti hatásokra az levelesen levált a hordozóról, ezért nem alkalmas a műanyag diszperziós festék a külső falfelületek festésére.

A templom homlokzatának felújításakor a cementes vakolatok állapotát végig kell vizsgálni és az esetleges lelazult tagozatokat, feltáskásodott részeket helyileg javítani kell. A felületek színezésekor lehetőleg az eredeti színezést kell visszaállítani, de fontos, hogy a keretezés színe és a mezőszín harmonizáljon. A jelenlegi állapotban látható károsodások javításánál a kárt okozó körülményeket is meg kell szüntetni.

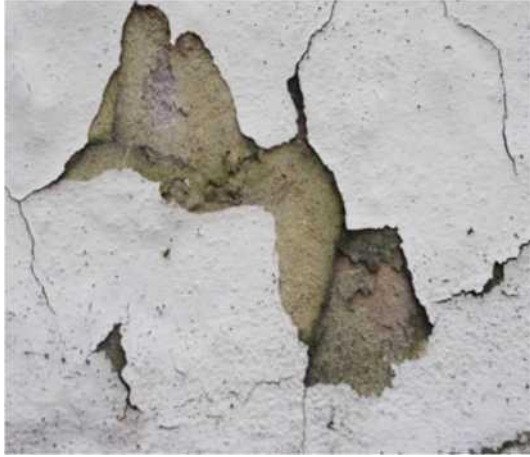
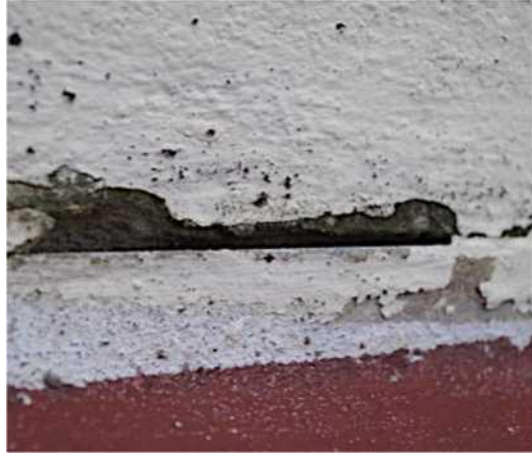
*A jobboldali képen látszik a diszperziós festés alatti eredeti festékréteg*

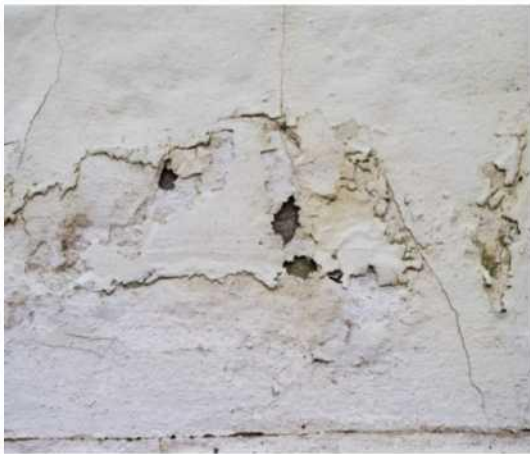
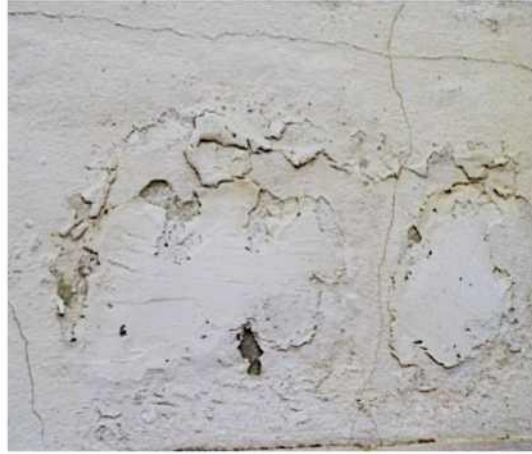
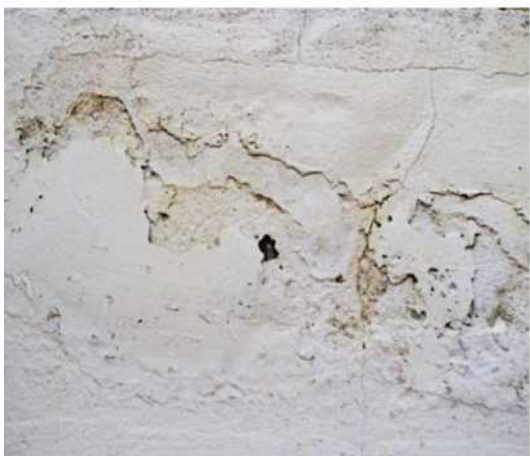
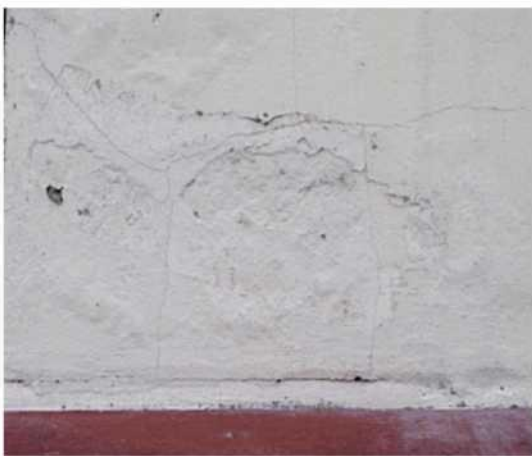
*A károsodott felületeken többszöri javítás látszódik, valószínűleg a festékréteg feltáskásodása visszatérő probléma volt.*

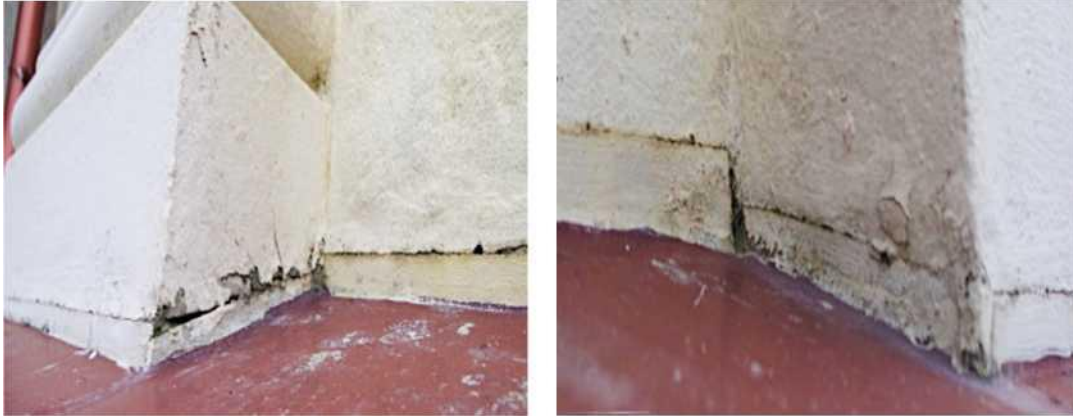
*A bádogzás illesztésénél is megfigyelhető az elválás és feltáskásodás.*

A lábazati rész felnedvesedését drénezéssel, falszigeteléssel lehet orvosolni. A bádogozás és fal találkozásánál pontosabb illesztéssel lehet elkerülni a felület elválását. A m ű k ő tagozatok tisztítás utáni festésével lehet egységesíteni a homlokzat megjelenését. A barokk kőtagozatok is mészkazeinnal festettek voltak, mert ezzel védték a mészkövet a csapóesőtől, csak a régi műemlékes szemlélet hagyta fedetlenül a lekopott épületek ő veiket.

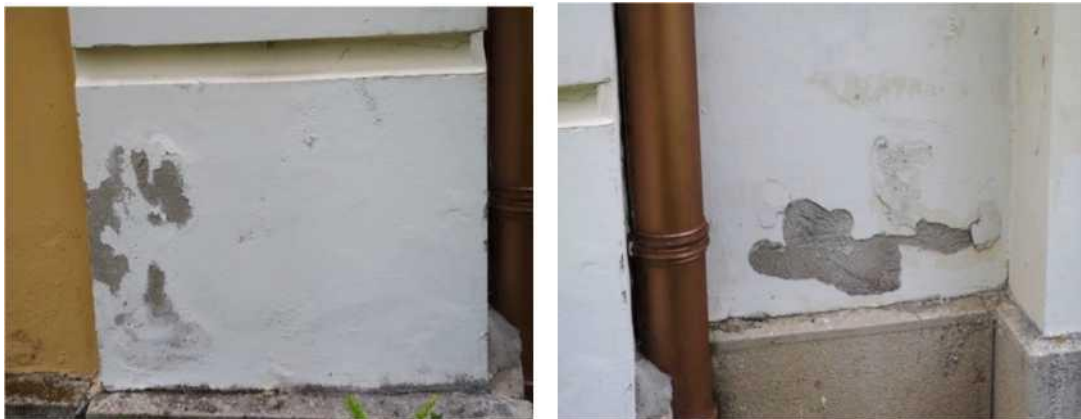
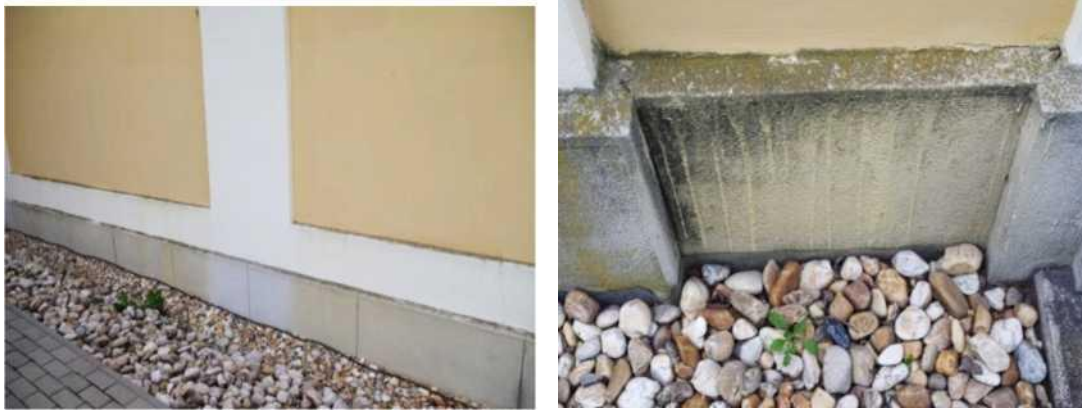
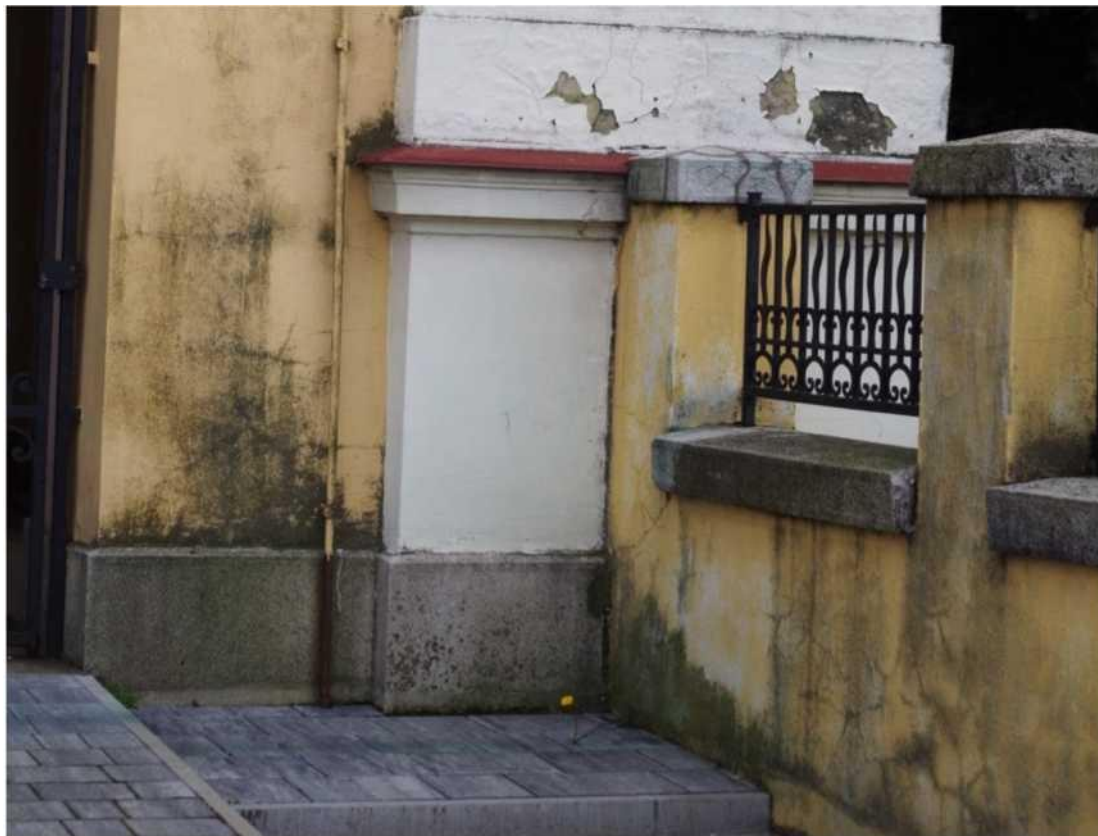
Az oldalhomlokzat falfelületein a festés jobb állapotú, mint a főhomlokzaton, de az alsó részeken már találtam leveles pergéseket és festékhányokat. A műkö lábazat stabil, jó állapotú, de jól látható, hogy a lemosódott sárgafesték befogta. A legutóbbi felújítás során a fal tövében drénezést készítettek, mely a csapadék elvezetésére szolgál, ezt helyesen elszigeteltek a faltól, így a lábazat és a vakolat állapotát stabilizálták. A felújítás során meg kell vizsgálni, hogy a kialakított drénezés vízelvezető képessége megmaradt-e, vagy tisztításra, illetve átalakításra szorul.

A fő homlokzaton nem oldották meg a vízvezetést és a beton díszburkolatot a lábazatnak futtatták, így a leeső csapadékot a bukolat belevezette a falba és ennek nyomai láthatók. A felújítás során legalább a burkolat és a fal közé szigetelést kell tenni, de szerencsésebb lenne a vízvezetés megoldása itt is.

Javaslatom, hogy felújításkor a műkő tagozatok tisztítása után lehetne meghatározni a keretezés világos színét, esetleg a tagozatok lefestésével védenénk a műkő részeket és így egységesebbé lehetne tenni a templom homlokzati megjelenését.

A műkő lábazat színezése külön kezelendő a falmezőtől, mert a lábazati festés általában sötétebb, mint a falfelületek kifestése. Praktikus oka is van ennek, mert az elkoszoródott lábazat külön festhető a teljes falmezőtől.

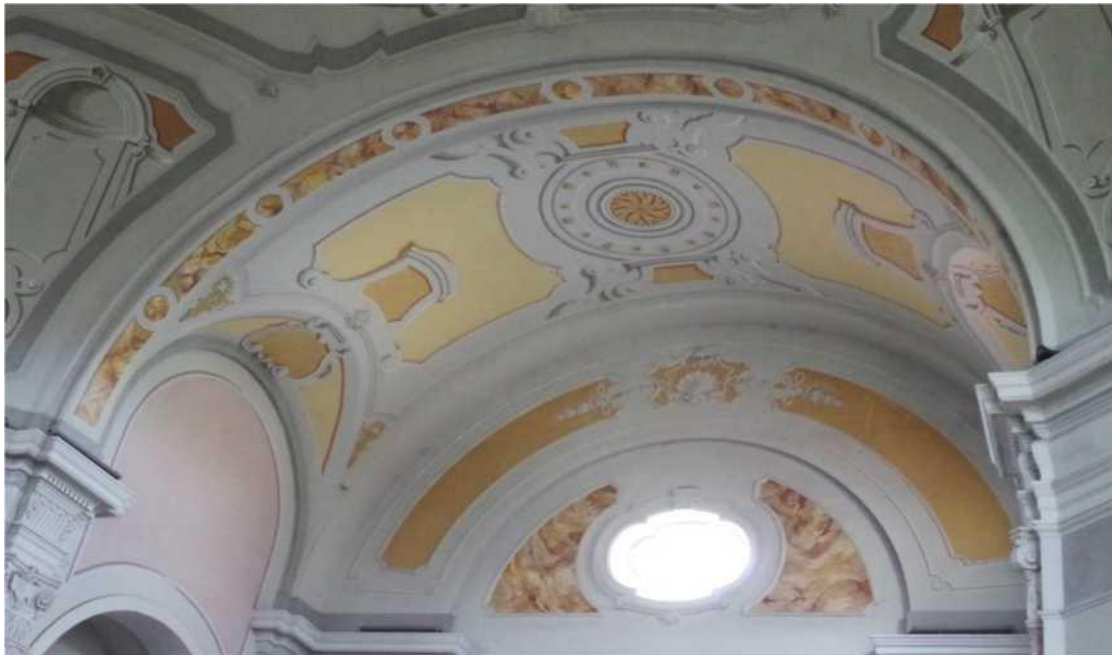
*A világossárga nagy mezők egyszínűek, a sötétebb sárga kisebb mezők részben márványozottak. A rózsaszín mezők csak az oldalfalakon találhatók.*

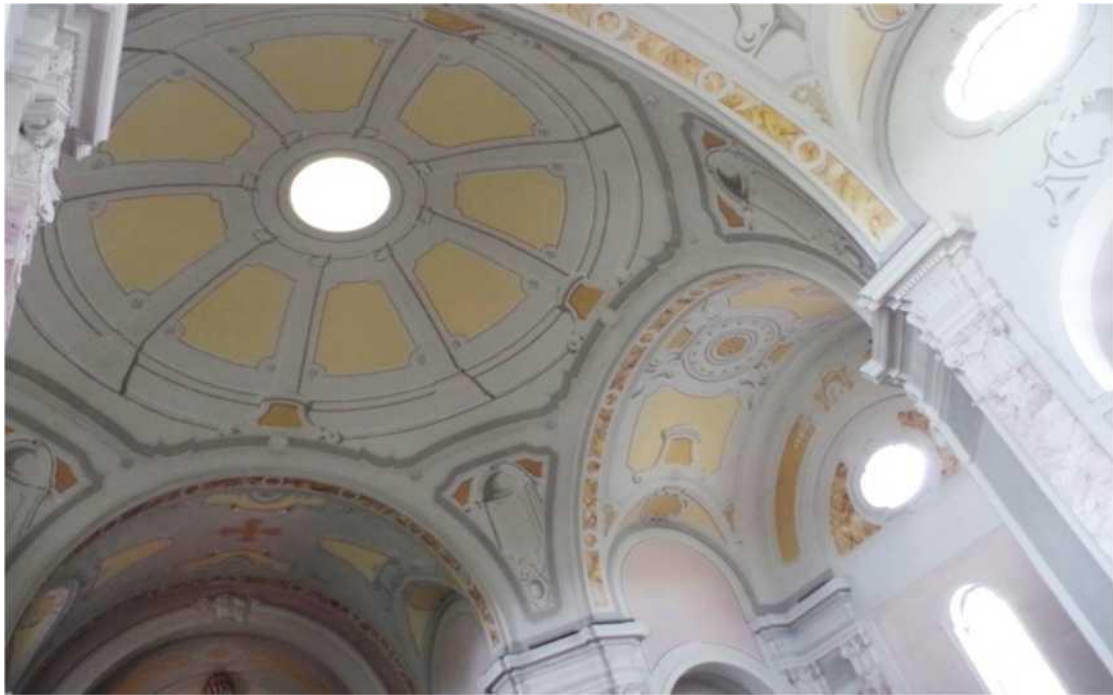
*A keskeny árnyékolás nem tudja plasztikussá tenni a festett tagozatokat, ezért egyes tagozati léptetéseket nem lehet érzékelni.*

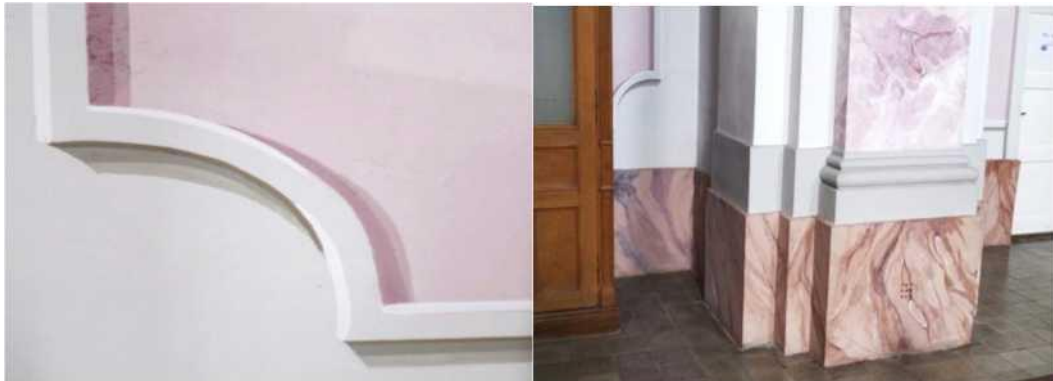
*A mező keretezés árnyékfestése a korabeli díszítő festésre jellemző. A pilaszter rózsaszín márványozása erőteljes, mozgalmos, mely a barna lábazati márványozásra is igaz.*

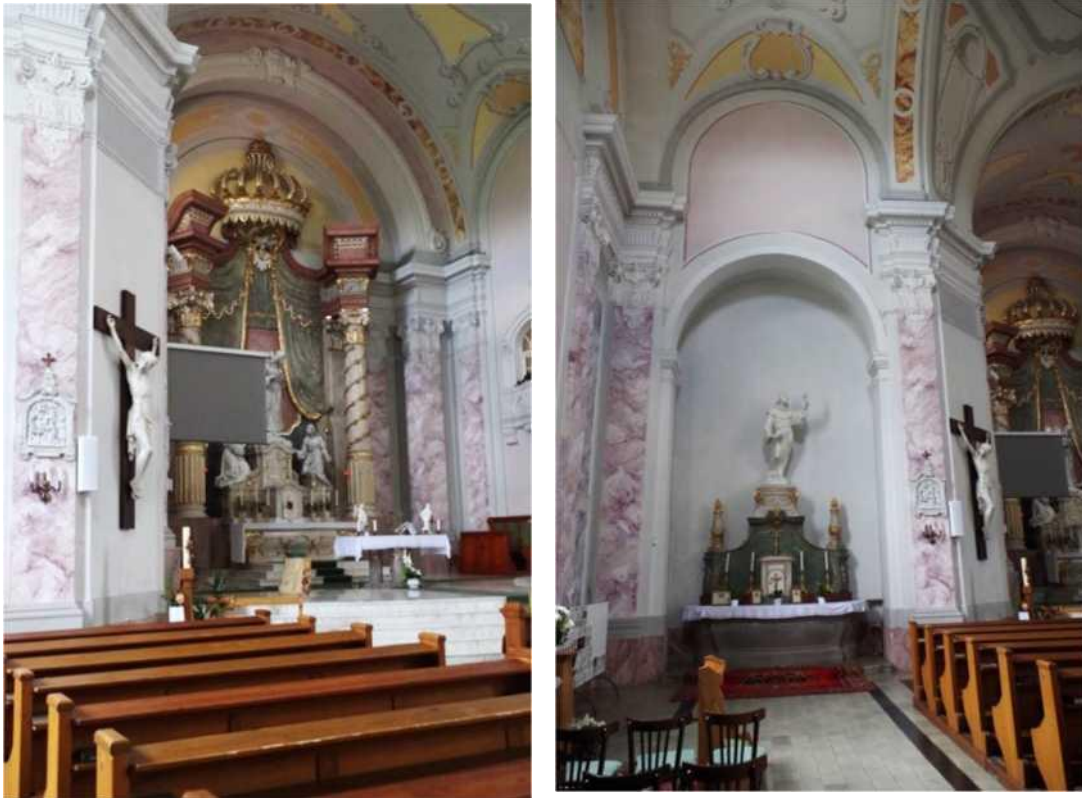
*A templombelső oldalfalain a szürke és rózsaszín dominál, míg a mennyezeten a szürke és sárga*

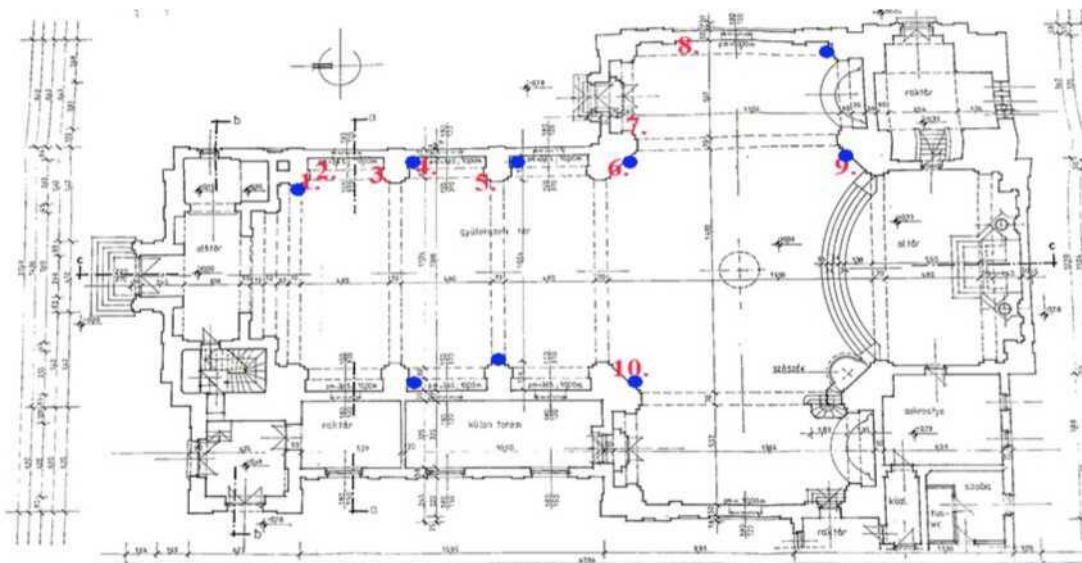
Az alaprajzon vörös számokkal jelöltem a kutatóablakok helyeit és kékkel az általam vizsgált károsodások helyeit. A károsodásokat azért nem számoztam, mert próbáltam az egész templomra jellemző hibákat hiányokat bemutatni.

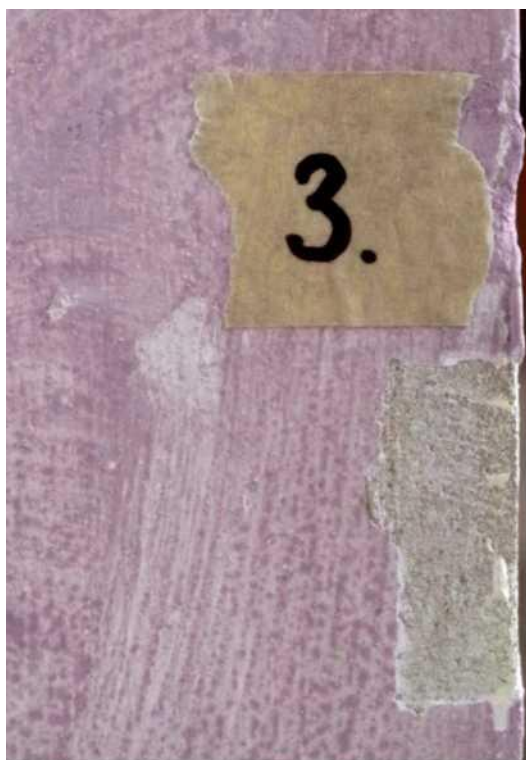
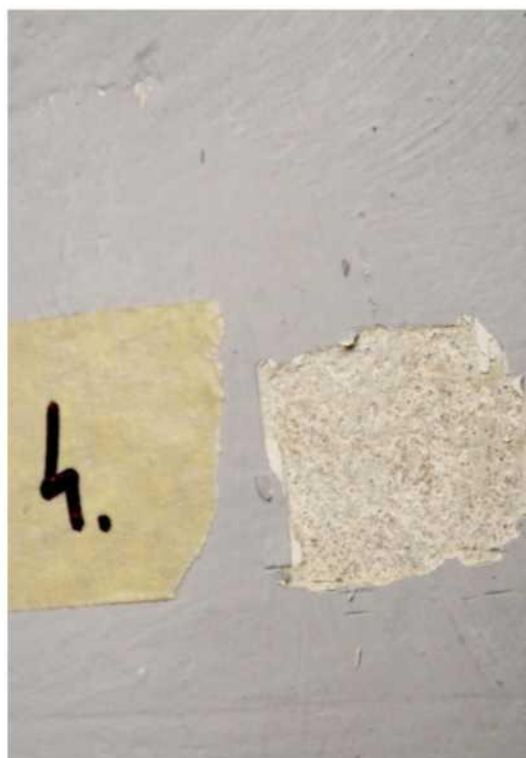
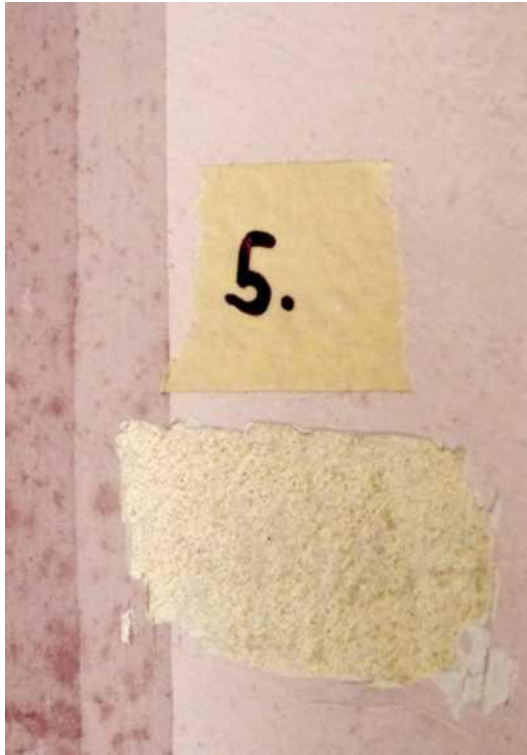
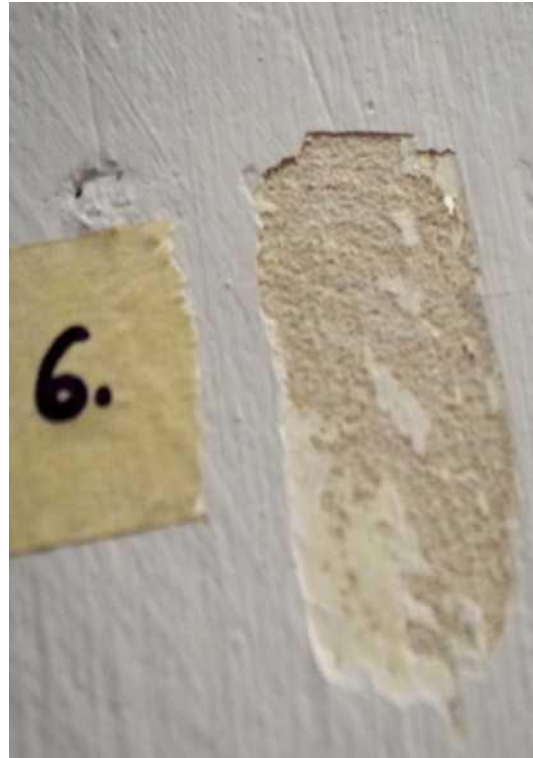
*A feltárt aablakokban sárgás festékmaradványokat találtam, valószínűleg az eredeti oldalfal kifestése a mennyezetéhez hasonló volt.*

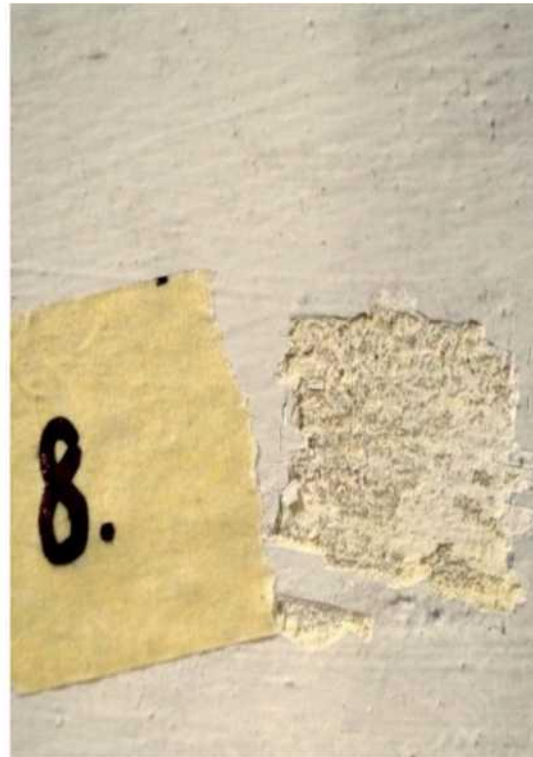
*Néhol vastagabb, néhol vékonyabb festékréteg maradványt találtam, valószínűleg az újrafestéshez átmosták, letakarították a falakat.*

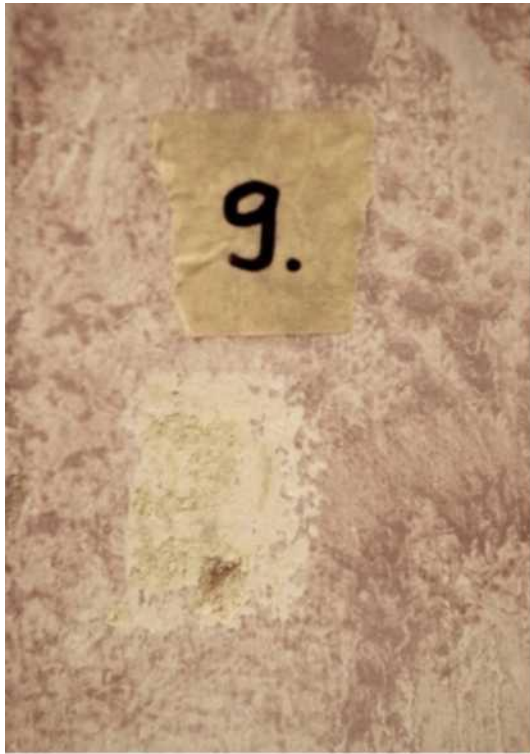
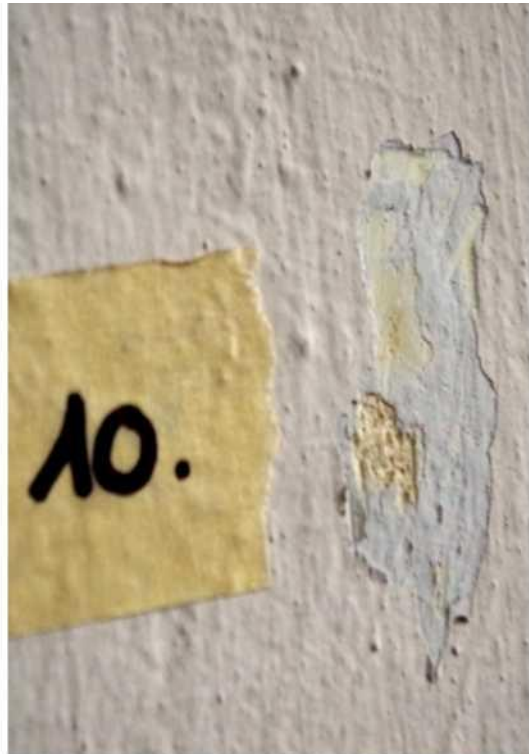
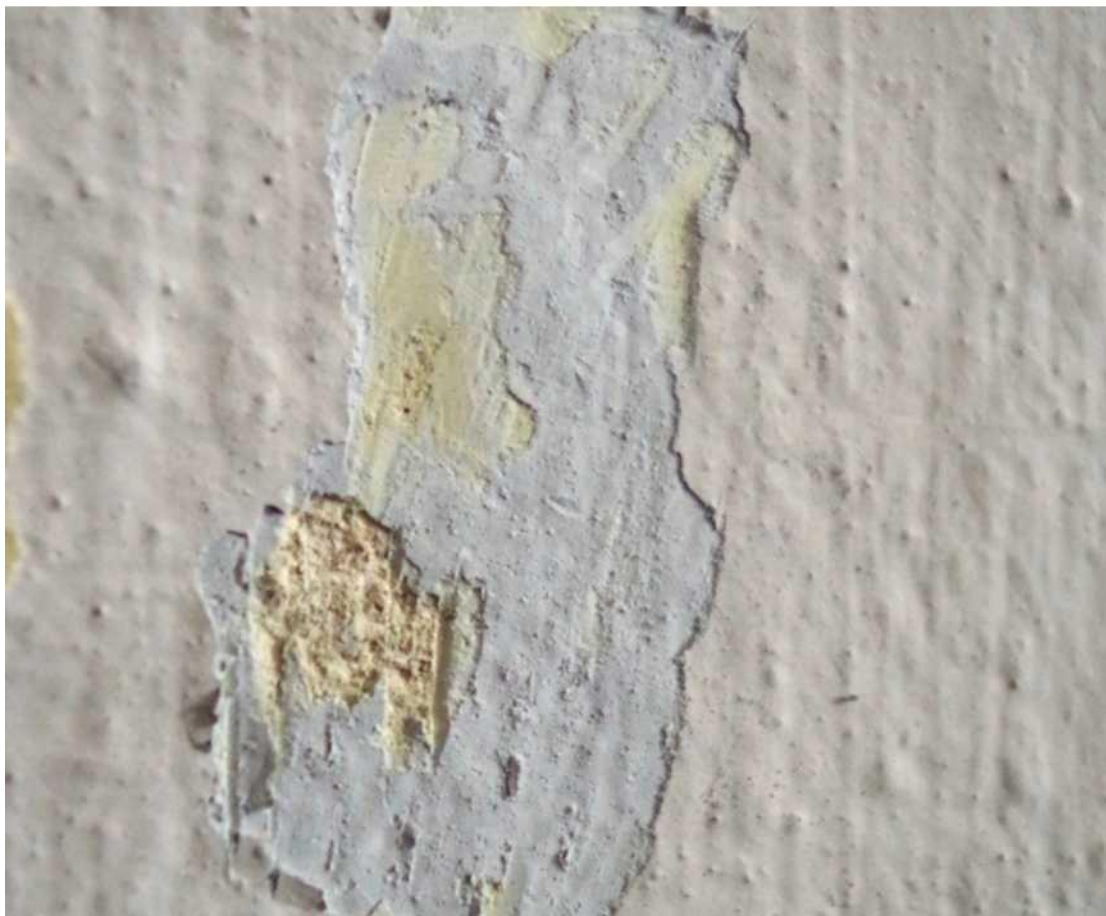
*A kutatóablakokban talált rétegek, melyek mindenhol azonosak, kivéve ahol később javították a fületet. ( villanszerelés, hibák javítása).*

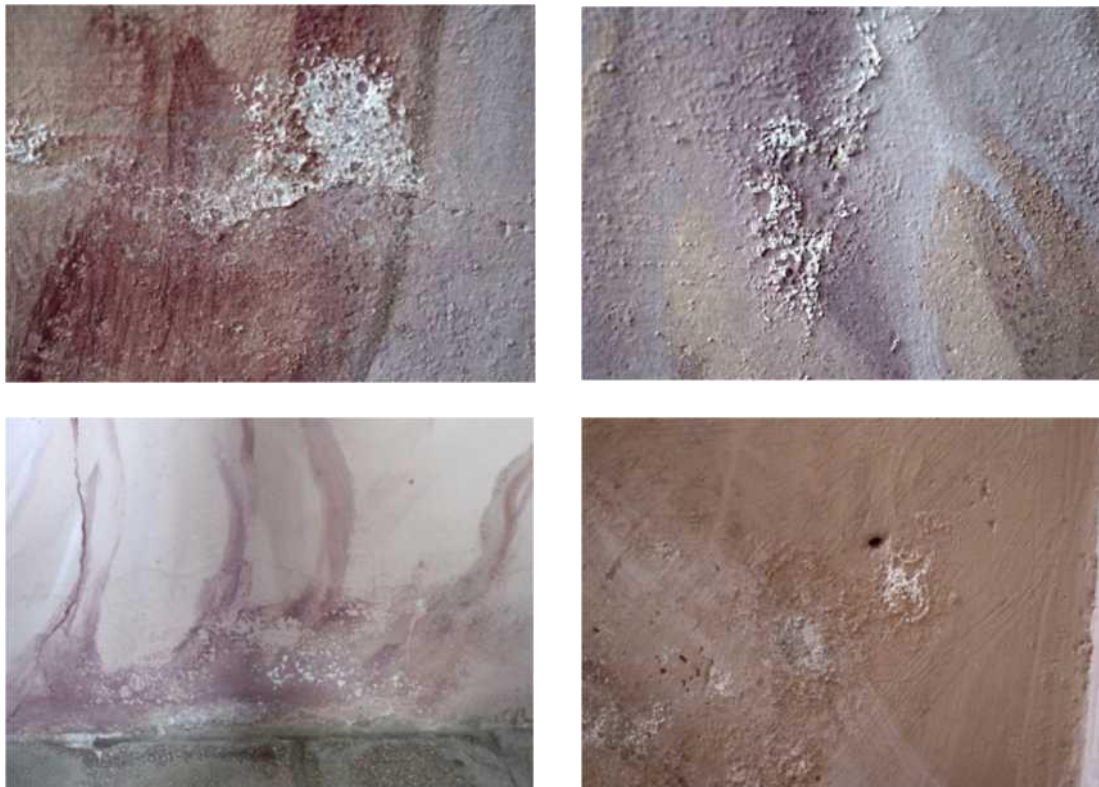
A falfelületek látszólag jó állapotúak, de megvizsgálva a lábazati részeket kiderül, hogy komoly károsító folyamatok történnek. Az épület külső részén megtörtént drénezés a külső falrészeket tehermentesítette a nedvességtől, de a belső lábazati részeken eltérő mértékben megjelent a felületeken a sókirakódás.

Ezek a sós felületek a lábazat alsó részein találhatók ahol nincs szárító szellőzés és a pangó nedvesség kioldja a falból a sókat, melyeket száradás közben a falfelületre telepekben kiterít. A só higroszkópikus anyag, ha egyszer telepként megjelenik akkor képes arra, hogy a levegő páratartalmát felszívva saját sókirakodott telepét növelje. A sófertőzés a vakolat lassú pusztulásával és a festékréteg lepergésével jár. A védekezés ellene a körülmények megváltoztatása, szellőzés és a nedvesség távoltartása. Esetleg belső falak drénezésével lehet a falakban lévő nedvességet alacsony szinten tartani.

A templom belső terének kifestésének legnagyobb baja a lábazati rész táján felfedezett sófertőzés. Ennek okát kell megkeresni és megszüntetni. Olyan körülményeket kell teremteni - szellőztetés, szárítás - hogy a fertőzés ne terjedhesen tovább. Lehetséges, hogy egy belső drénezés is orvosolná a bajt, mert a falban a nedvesség szintjét alacsonyan tartaná.

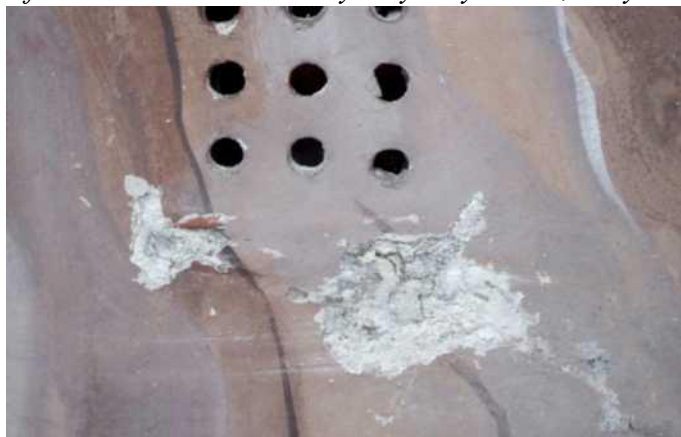
*A falakban találtam néhány helyen lyukakat, melyek a szellőzést biztosíthatták*

*volna falnak, de mivel nem tűntek átjárhatónak ezért nem látták el feladatukat. Fontos az alsó felső nyílás kialakítása, hogy a fal átszellőzhessen.*

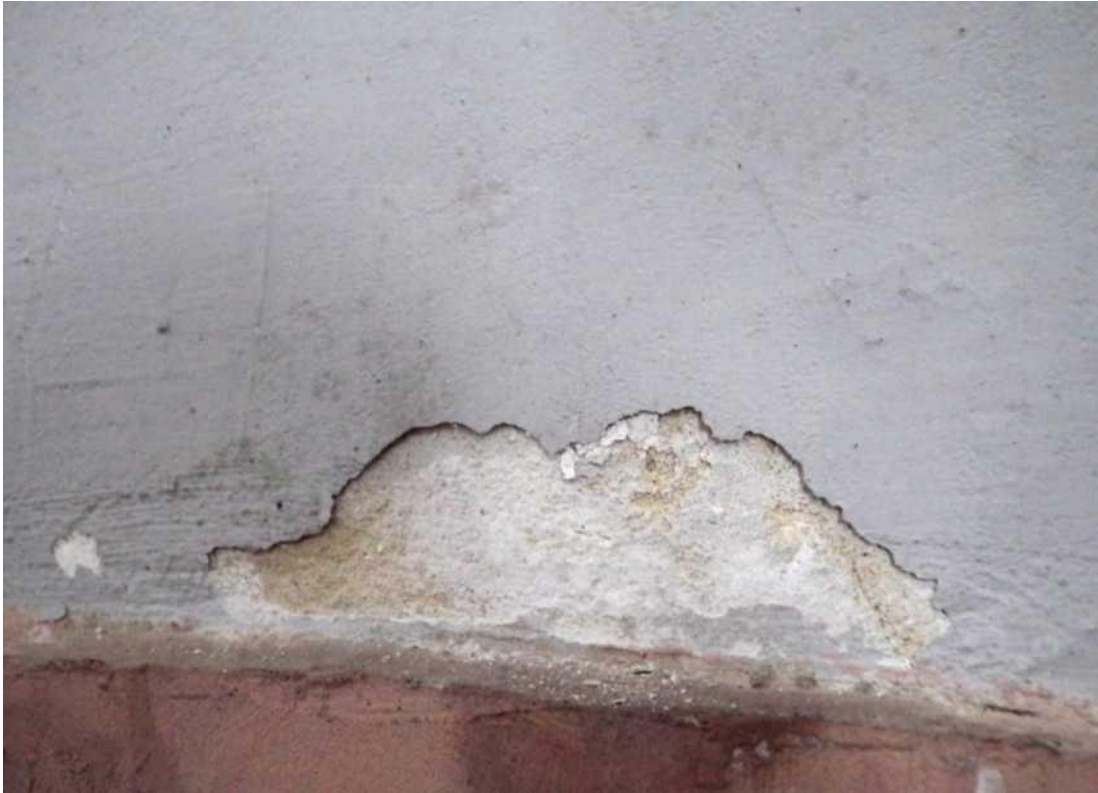
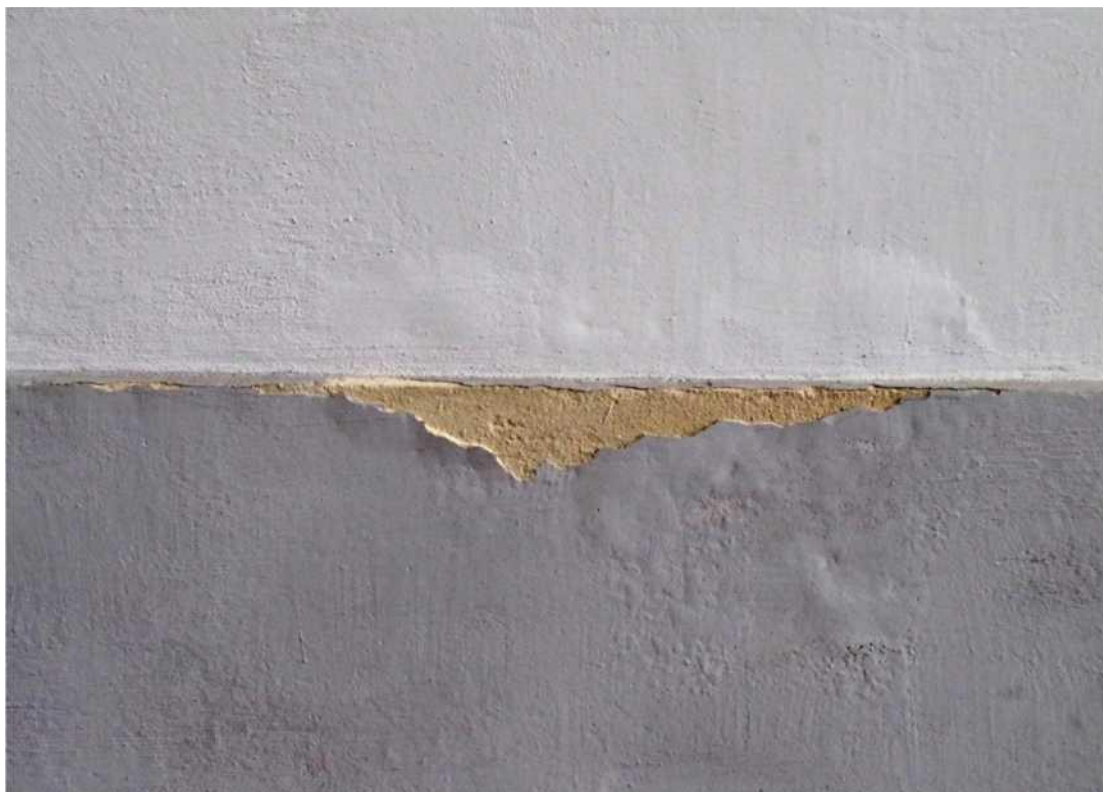
A lábazat környéki vakolat, festékréteg több helyen feltáskásodott és leomlott, valószínűleg ez is a sókirkódás következménye. Amikor a sófertőzés nem tud a felszínre kirakódni, mert vastagabb erősebb fedőréteg nem engedi, akkor a hegyes

sókristályok addig nőnek és feszítik a felső réteget, amíg az le nem omlik. Az alsó képen látszik, hogy a felületet már javították, de az okot nem tudták megszüntetni.

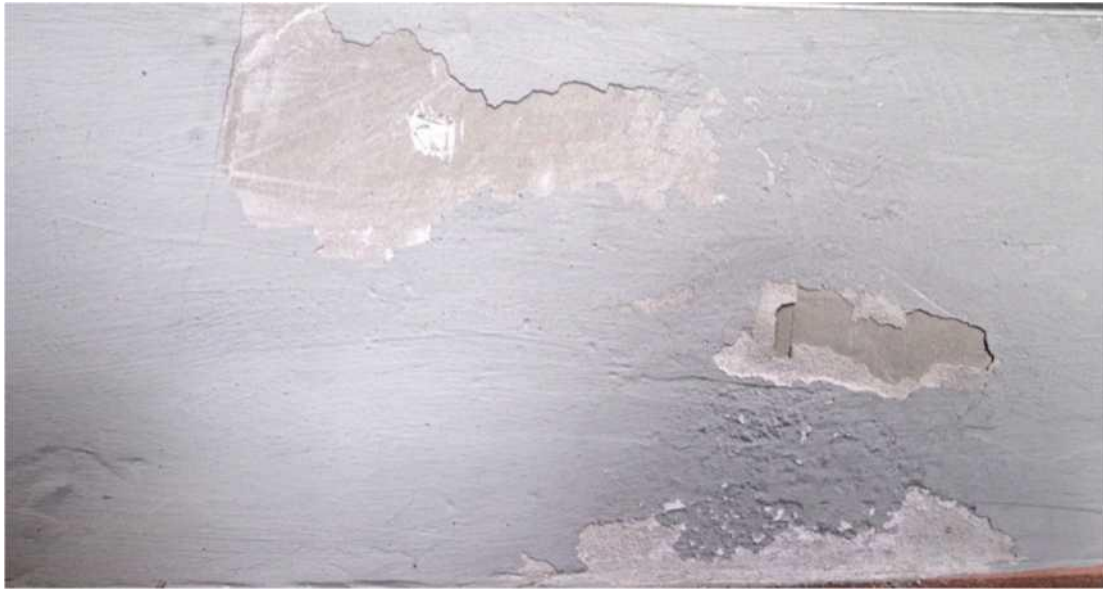
*Találtam egy többszörösen javított részt, ahol jól megfigyelhető volt a károsodási folyamat minden része és a javítás ellenére kiújuló fertőzés.*

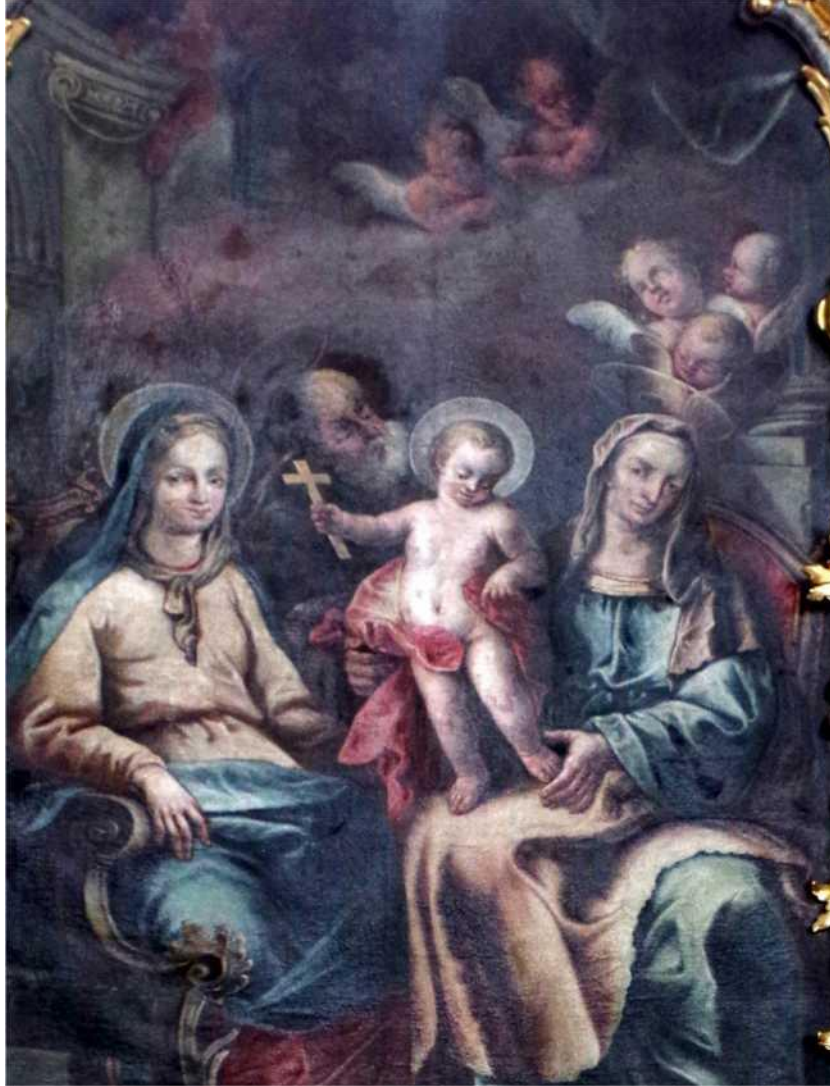
A templom egyik legértékesebb darabja ez a barokk festmény, mely a belvárosi késő barokk Mária kápolnából került ide, állapota kielégítőnek tűnik, de egy tisztítással és újralakozással szebbé lehetne varázsolni. A lakkozástól a sötét tónusok elmélyülnek és a háttérnek egységes tere lesz.
