Zalaegerszeg - Jézus Szíve Ferences templom

8900 Zalaegerszeg, Gasparich Márk u. 1. hrsz.: 4235

A kőanyagú épületrészek kutatása és állapotleírása

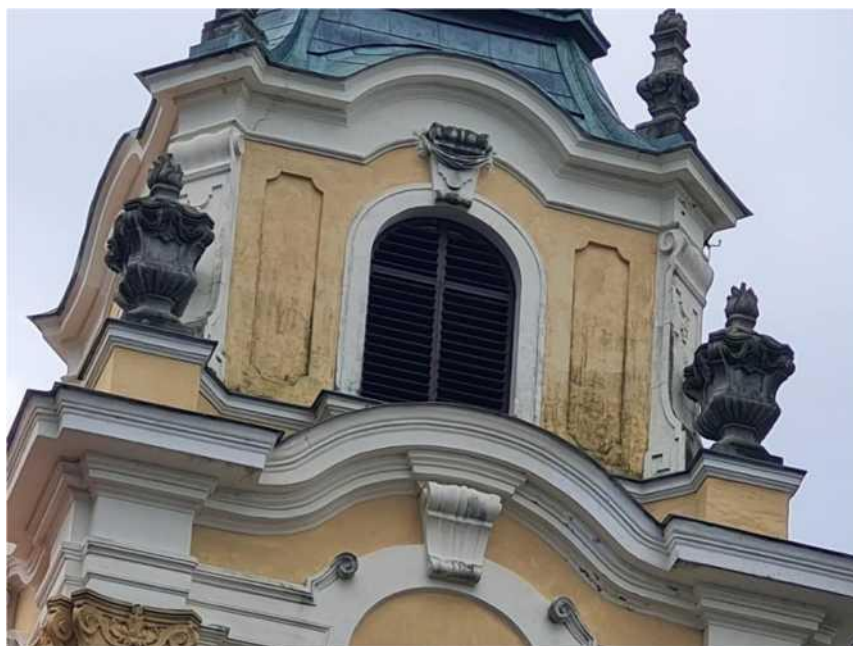
A torony északi oldalán látható műkő vázák, láng motívumban végződő kisebb oszlopok

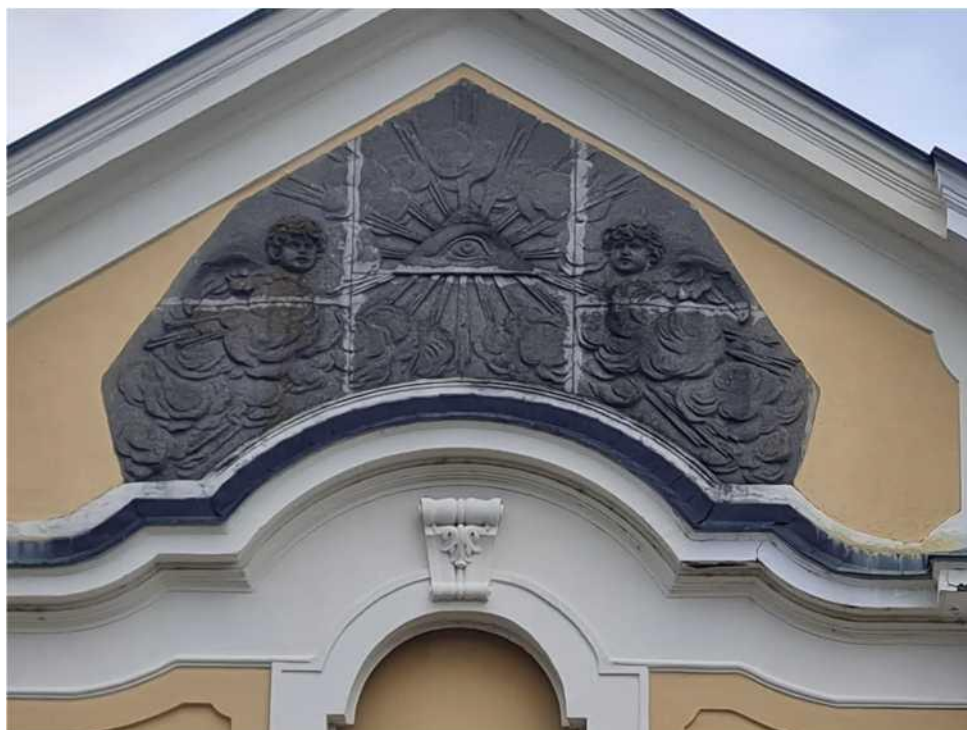
A Gondviselés szeme motívumot körbezáró kerub díszes dombormű - tisztán kivehető az elemek illesztési vonala

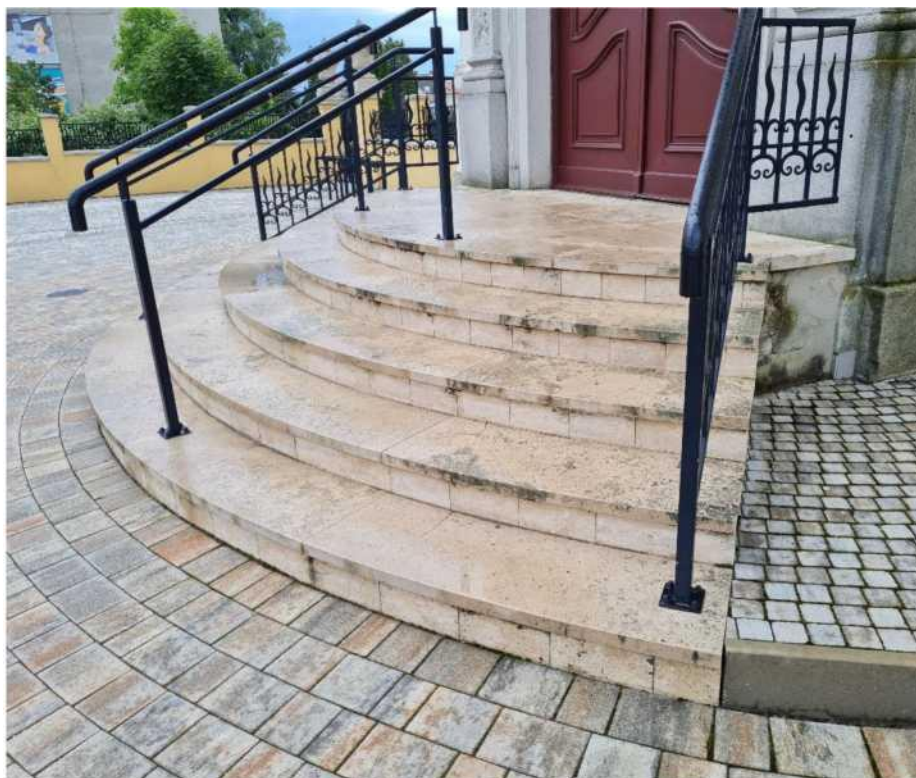
- együtt. A főkapuhoz vezető lépcsősor - minden bizonnyal - nem építéskori - a szerkezet kemény mészkő lapokkal burkolt, melyek némileg szennyezettek, repedezettek.

A kemény mészkő anyagú fölépcső

A főlépcső tisztítási eljárásának végső technikája szintén a próbatisztítás függvénye, azonban egyes repedezett elem cseréje elengedhetetlen.

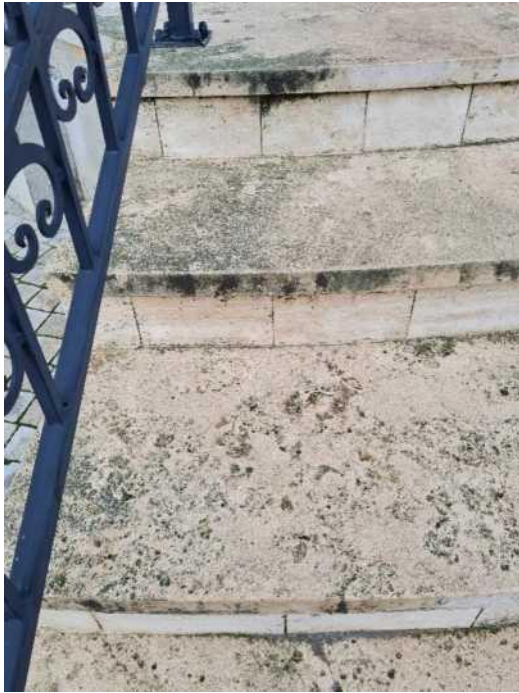
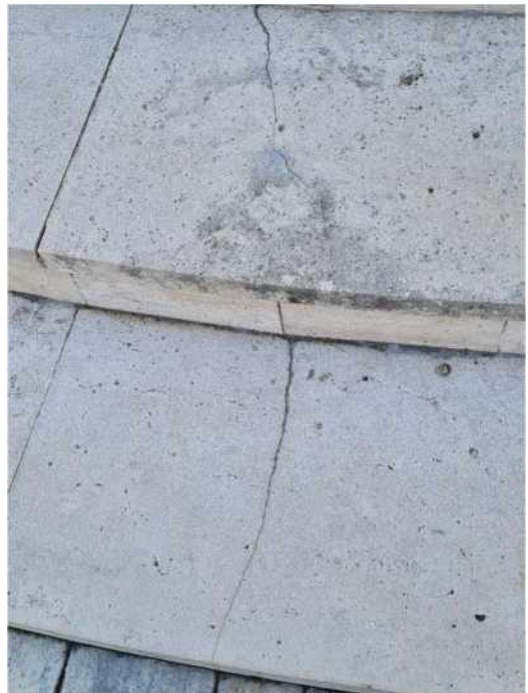
Felületi szennyeződések, átmenő repedések a főlépcső kőlapjain

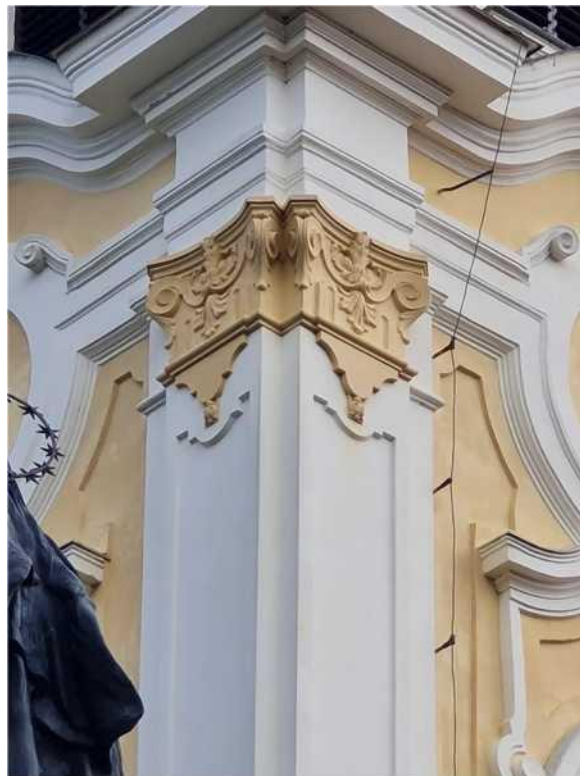
A pilaszterfők nem voltak közvetlenül vizsgálhatók, így azokról csak feltételezni tudjuk, hogy valamilyen habarcsból, vagy öntvényből készültek - ami akár gipsz is lehet - de egyértelműen kijelenthető, hogy anyaguk nem kő.

Sarki - festett - pilaszterfők

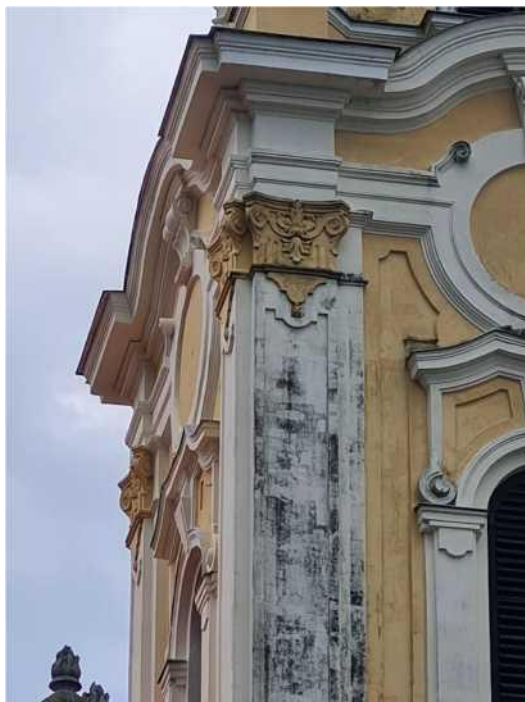
A fent említett elemekről - a kárképek alapján - összességében kijelenthető, hogy komolyabb fizikai sérüléseket nem szenvedtek el, felületük jellemzően (korom) szennyezett, a biológiai károsítók - mint mohák, zuzmók - megléte (zegzugokban, ahol a csapadék kevésbé tud elszivárogni) szembetűnő. A kisebb-nagyobb repedések hozzájárulnak az összképhez, a homlokzati festékréteg (kéreg) alatt az anyag szilárdsága is csökken. A díszek - a későbbi felújítás alkalmával - formai korrekciót igényelnek, de ehhez, számtalan analógia áll rendelkezésre az épületen.

Lemálló festékréteg - pilasztertörzs

A *külső* - fent tárgyalt - építészeti elemek restaurálása a tisztítási folyamattal kezdődik, jelen esetben ez annyit tesz, hogy a szennyeződésekkel (korom, biológiai) együtt el kell távolítani a külső homlokzatfesték málló, repedezett, feltáskásodott rétegeit. A konkrét tisztítási folyamat technikája a próbatisztítás eredményének függvénye, mely lehet vegyszeres-, homok- vagy kézi eljárás, illetve ezek kombinációja is.

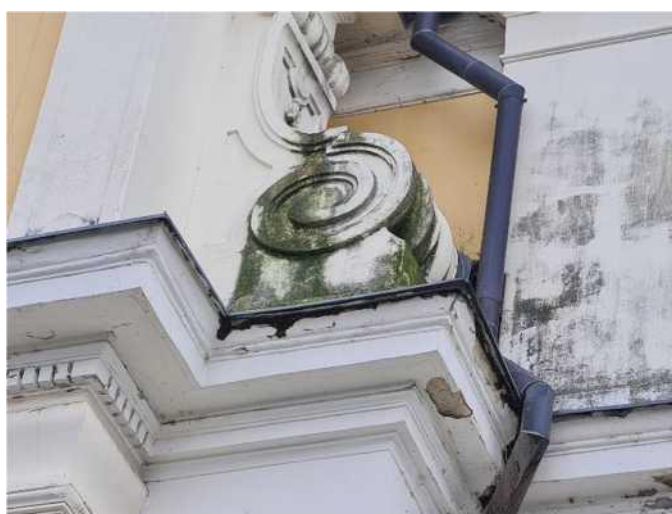
Biológiai károsítók a voluta dísz felületén - lerepedezett homlokzatfesték a párkány alján

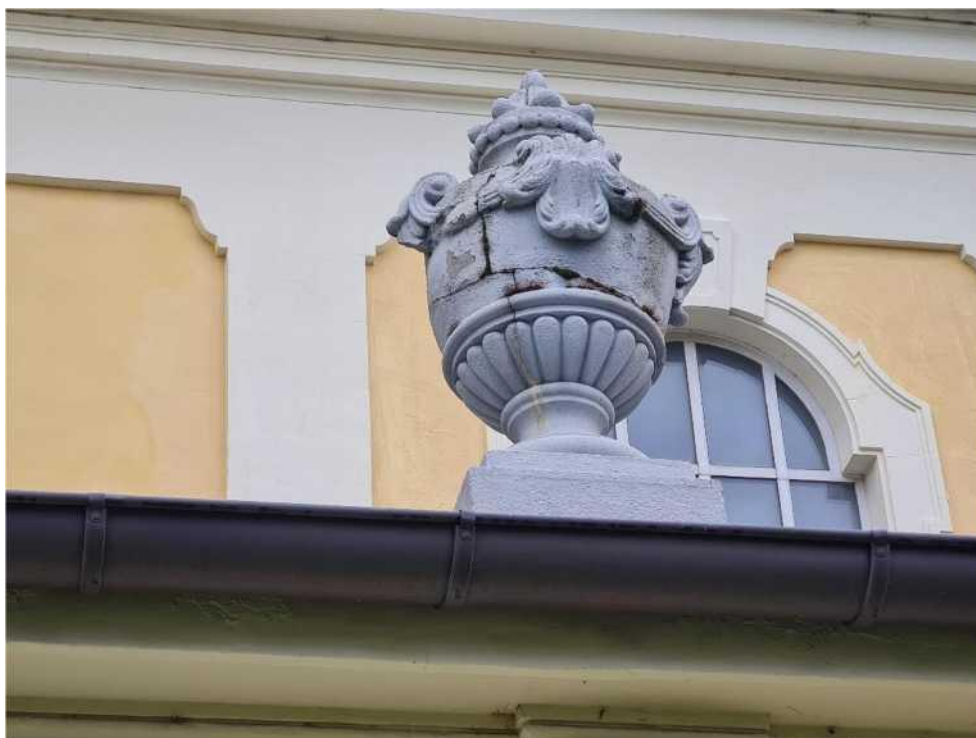
A váza dísz szerkezeti repedéseiben megtelepedő biológiai károsítók, festékréteg mállás - nyugati oldal

A tisztítási eljárást követően válik igazán láthatóvá, hogy az elemek (habarcs, vakolat) anyaga milyen állapotban van, kíván-e szilárdítást, vagy sem, illetve pl. a vázák esetében cserére szorulnak-e.

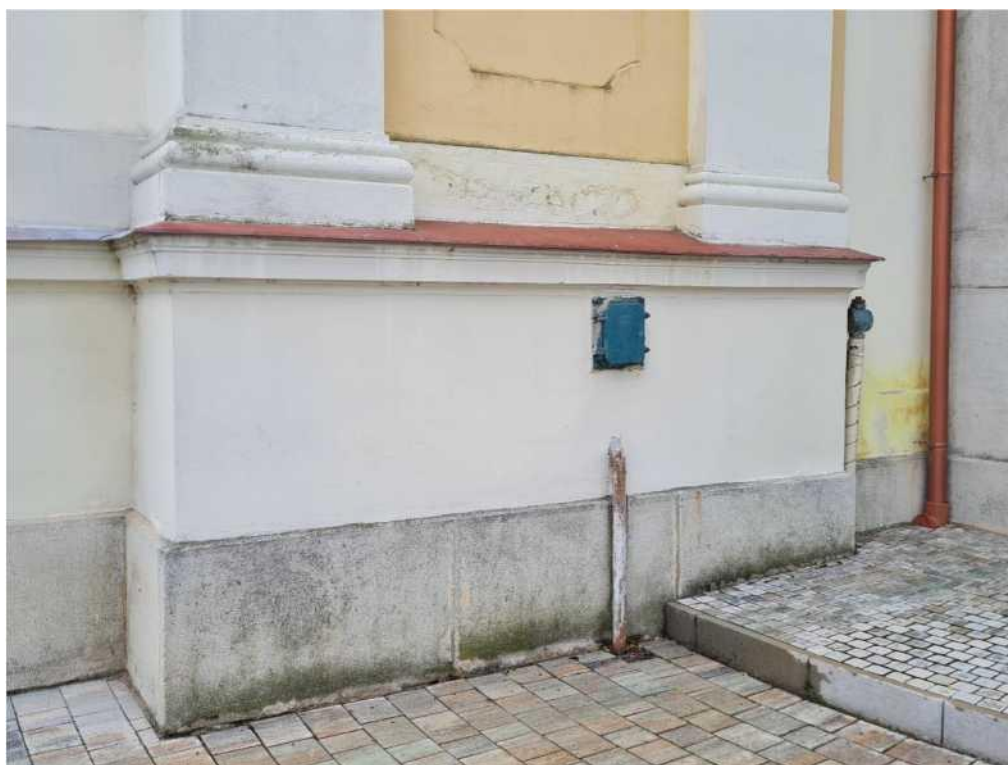
A lábázat talajhoz közel eső szakaszán a biológiai károsítók megléte koncentráltabb - feljebb - a pilaszter talpakon - feltáskásodott festékrétegek láthatók

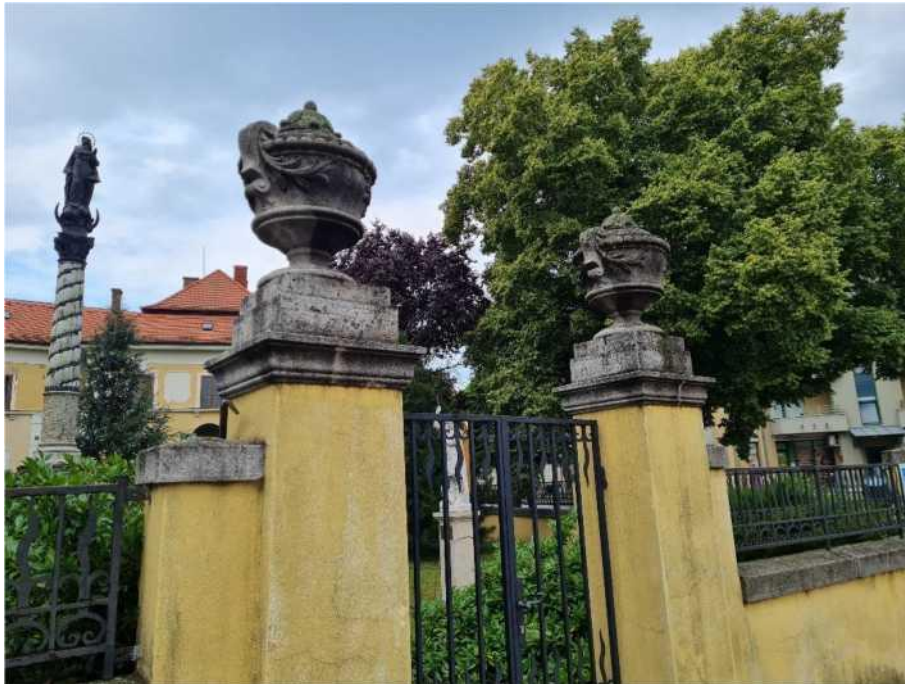
A kerítés északnyugati szakasza az erősen koromszennyezett műkővázákkal, fedkövekkel

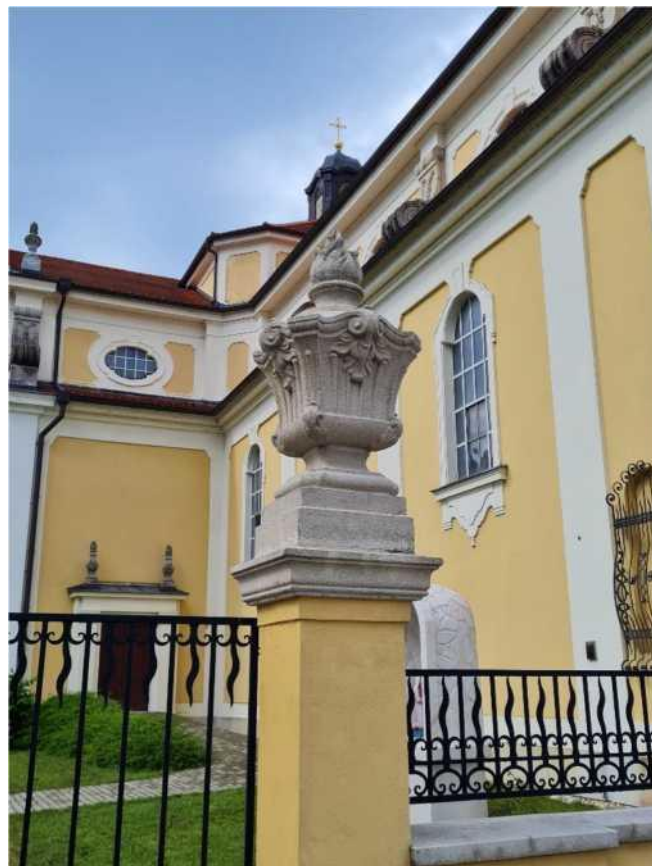
A kerítés északkeleti szakasza, a lényegesen tisztább vázák egyikével

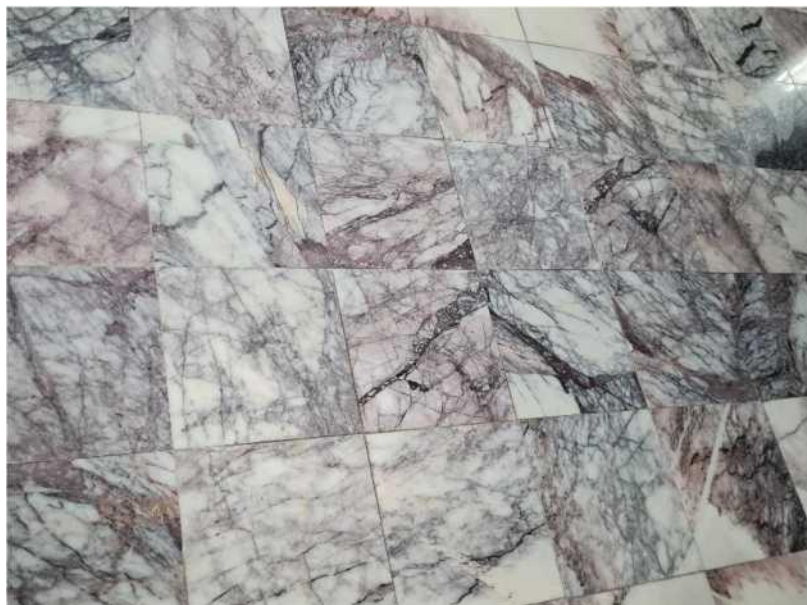
A főbejáraton belépve, a fogadórésztől keleti irányába máris megakad a szemünk egy rendkívül impozáns márvány burkolaton, mely igen jó állapotnak örvend, semmilyen elcsúszást, fizikai sérülést nem mutat.

Ép márványlapok

A márvány, mészkő burkolatok kiváló állapotának köszönhetően különösebb beavatkozást nem igényelnek.

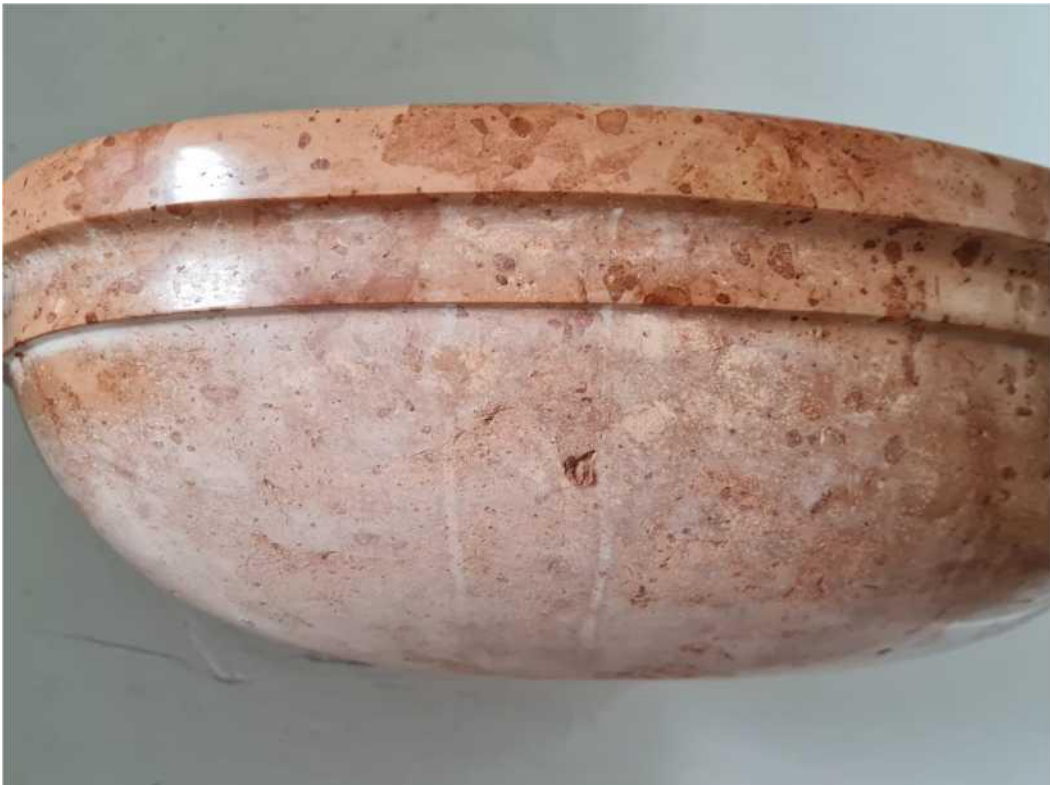
Ugyan ebben a fogadótérben - a főhajót az előtértől elválasztó blokk jobb és bal oldalán - található kettő darab tardosi mészkő anyagú fali szenteltvíztartót. A fényüket veszített, vízkőlerakódásokkal tarkított kövek stabilan rögzülnek a falban, jó megtartásúak, élcsoválások nem jellemzik, a felületi kopásokon kívül egyéb jellemzővel nem bírnak.

A bal oldali szenteltvíztartó felületi kopása

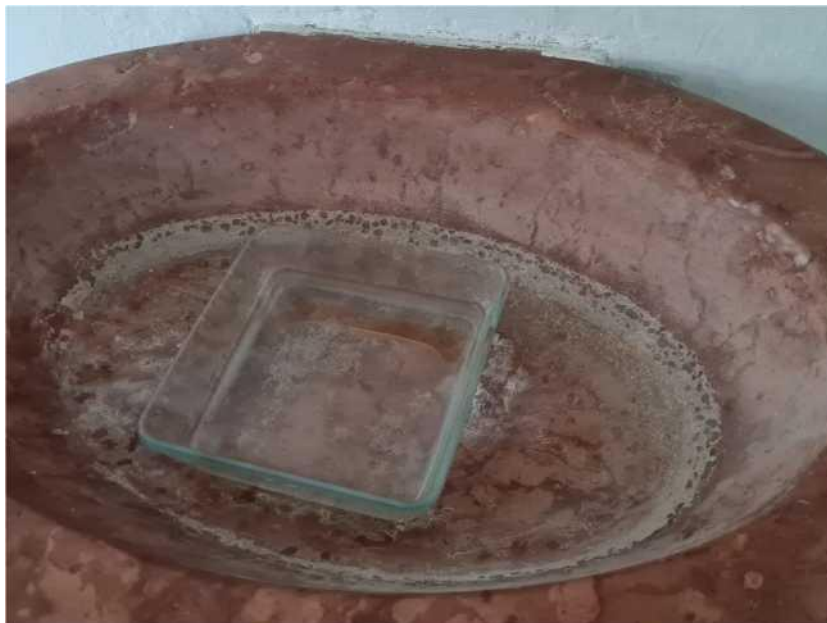
Vízkölerakódás a jobb oldali szenteltvíztartó belső karéjában

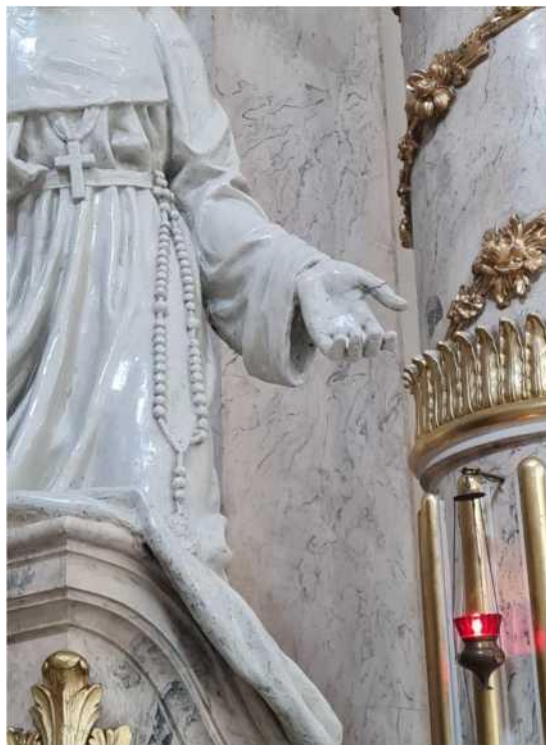
A hüvelykujj sérülése - Alacoque Szent Margit szobrán

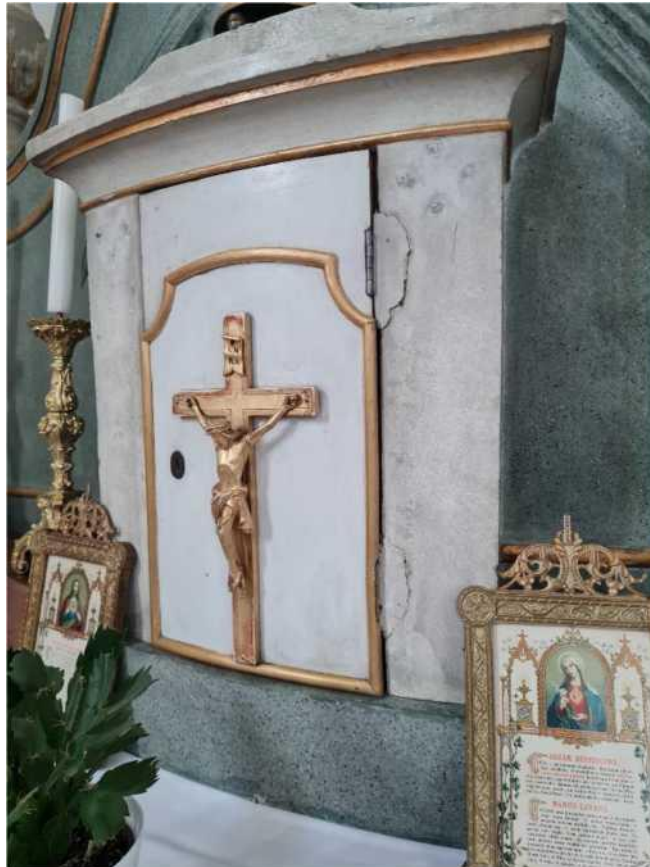
A tabernákulum műkő anyagú fedlapjának zsanérok melletti kitörései - Assisi Szent Ferenc oltár

A *belső* műkő, gipsz és habarcs elemeinek tisztítási és kiegészítési folyamataira a fent leírt folyamatok, egy az egyben érvényesek. A külső - színbeli - megjelenés kérdése ebben az esetben már nem kérdéses, hiszen a környezethez igazodva, illetve követve az eddigi belső térben látható irányelveket, kifejezetten cél az egységes megjelenés elérése.

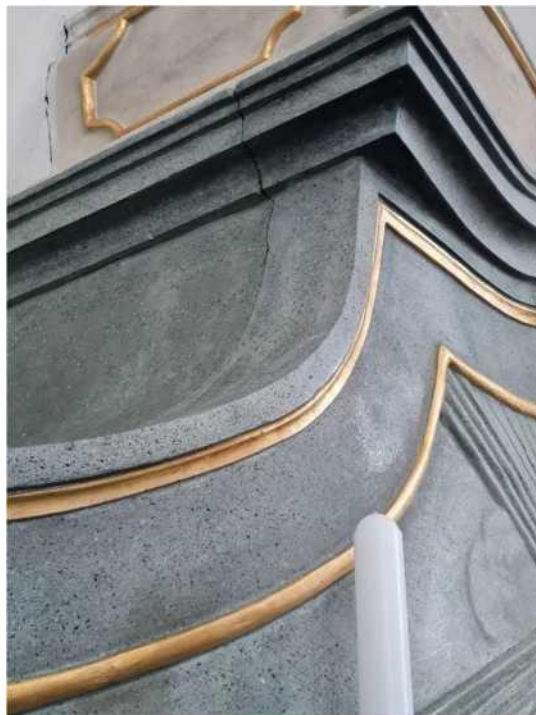
A műkőlapok illeszkedésénél található repedés - Assisi Szent Ferenc oltár

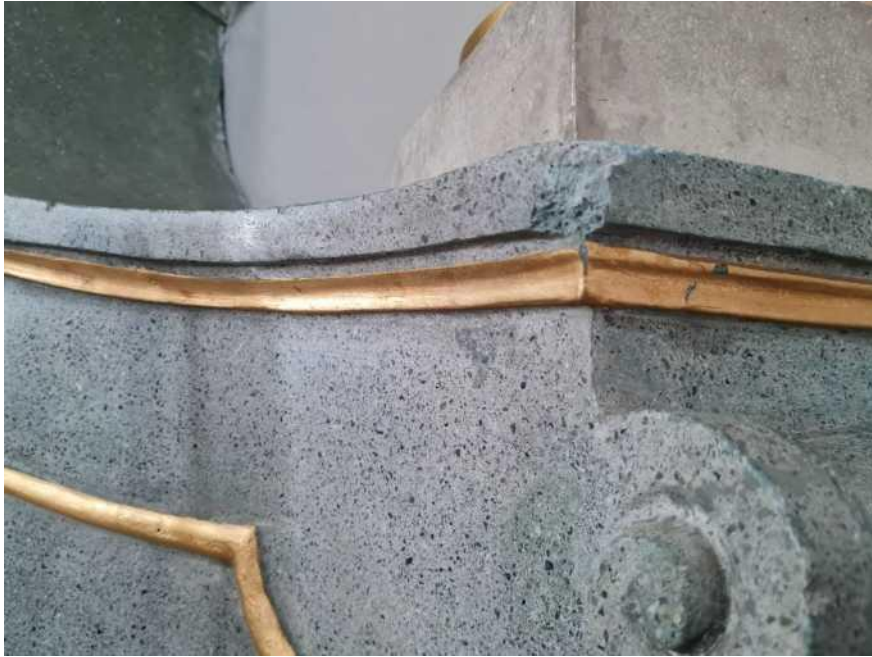
Sarokletörés
