A zalaegerszegi Jézus Szíve Ferences Templom fémrestaurátori kutatása és állapotleírása

Zalaegerszeg 8900 Gasparich Márk u.1. Hrsz.: 4235

Készítette: Németh Gábor Fémműves Restaurátor szakértő. Dipl.Okl.sz.: II-56/ 1989

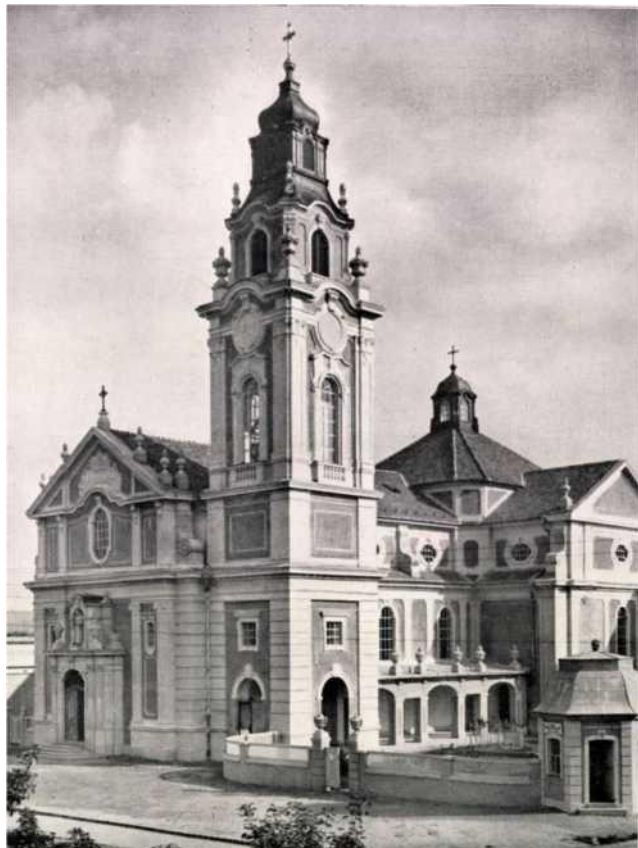
Az archív felvételen látható az épületegyüttes eredeti megvalósult kialakítása. A

templom és a kolostor előkertjének térlezárási megoldása. A telekhatáron végigfutó fabetétes kőkerítést a sarkán az „órházzal”.

Jelenleg ez a kerítés megváltozott betétráccsal és órház építmény nélkül látható. A telekhatárokat záró vakolt téglakerítések betétei a közelmúltban készültek vaslemezről lézerkivágott mintákkal és zártszelvény keretszerkezettel ellátva. A kerítés betétek mintái, a harangtorony alsó eredeti kovácsoltvas kapujának a lángnyelv motívumait ismétlik végig az összes újonnan készült lakatos szerkezeten. A kerítés teljes szakaszán található összesen 2db kétszárnyas

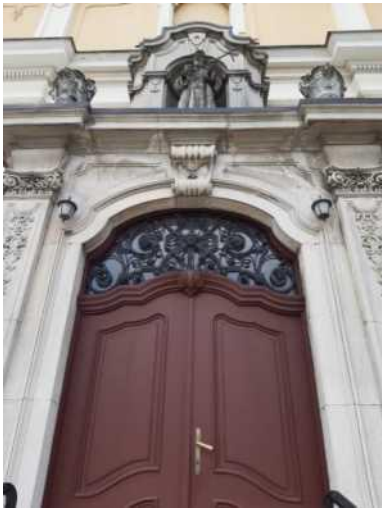
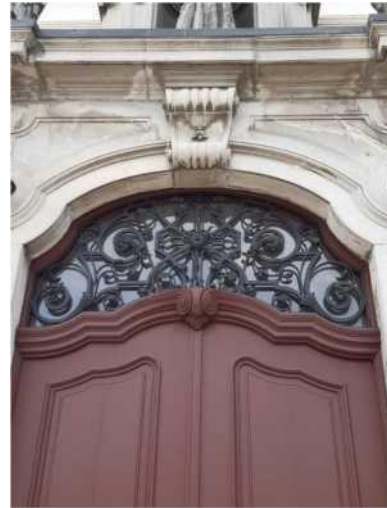
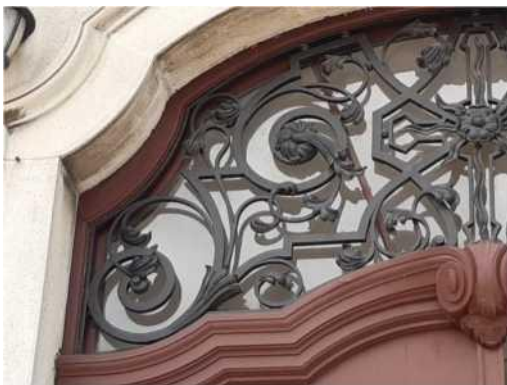
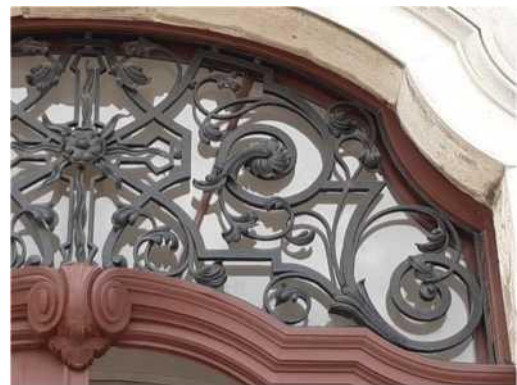
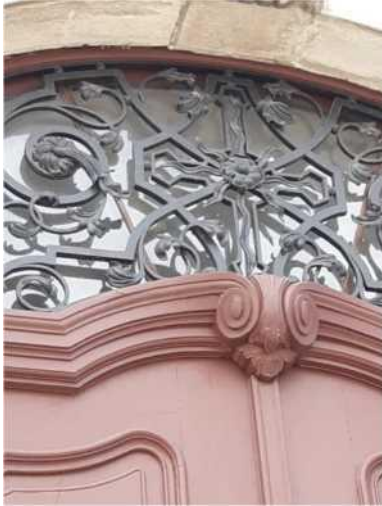
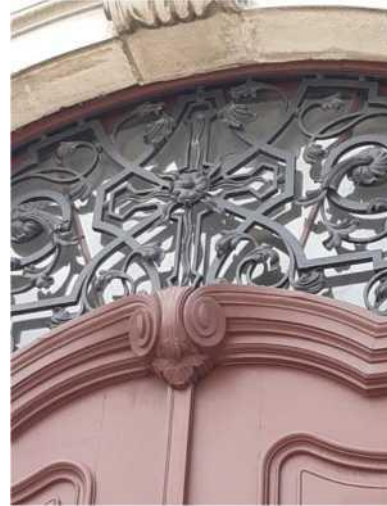
A főbejárati lunettarács

A lunettarács mívesen elkészített kovácsoltvas szerkezet. A főbejárat kapu círes plasztikusan tagolt szemöldökfája felett helyezkedik el a fa keretben. Alapanyagait tekintve melegen hengerelt profilanyagokból áll. Ezen anyagok különböző formára alakításából, mint levél, volutás csiga és azoknak összefűzéséből áll össze a mutatós neobarokk szerkezet. A közepén található az egyenlőszárú ferences kereszt melynek közepéből Jézus Szívének jelképes lángcsóvái lövelnek ki. A négyzetvas 20/20-as a laposvasak 18/14-es méretűek. Az íves hajlított szerkezet alapvetően síkban marad, csak a levél domborításos végeződéseknél emelkedik ki plasztikusan. Az anyagok egymással csapolásokon keresztül kapcsolódnak. A rács méretei: 2480 mm hosszú; 800 mm magas a szimmetria középpontjában mérve és kb.80-100 mm vastag a kiemelkedéseket számítva az alapsíktól mérve.

A rács a nemrég megtörtént felújítási munkáknak köszönhetően jó bevonattal rendelkezik. A felület szintetikus festékbevonattal lett ellátva. Roncsolásos kutatást nem végeztem így csak a rétegvastagság diagnosztikai műszerrel végzett mérés alapján feltételezhetően 4 réteg található a felületen.

A rács szép példája Kovács Iván tervezői képességeinek. A neobarokk rács szépen ötvözi a német és a francia kovácsolási megoldásokat. A formák mozgalmasságuk ellenére kiegyensúlyozottak. Az összkép nem túlzó hanem elegáns. A kovácmunka korának magas szintű lenyomata.

A fenti képeken a szépen kovácsolt lunettarács látható a különböző szimbólikájú lemezdomborított díszével. Középen a kereszt, rozettával és a lángnyelvekkel, az isteni közép és kiindulópont. Kétoldalt a voluták végeiben domborított forgólevél ami az élet körforgásának a szimbóluma is egyben, belőle kinövő virágtölcsér a kibontakozásé növekedésé.

További karbantartása mindenképpen szükséges. Esetleges felújításnál az utolsó réteg színválasztása és festéktípus választása mindenképpen restaurátori és építész tervezést, kiválasztást igényel.

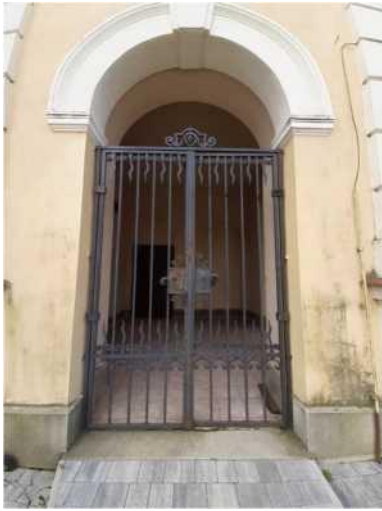
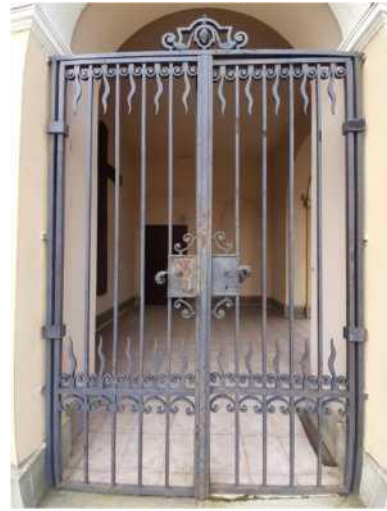
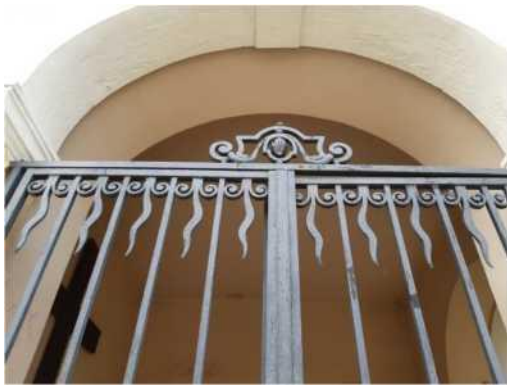
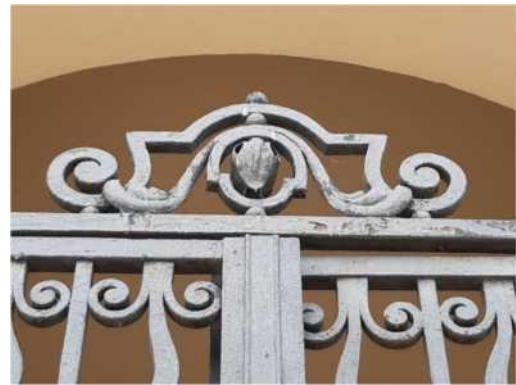
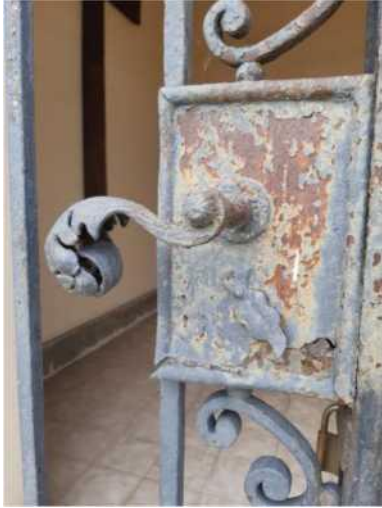
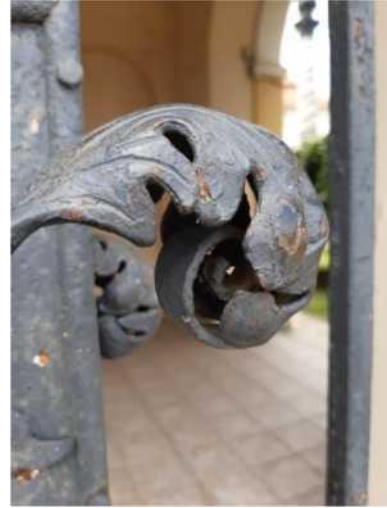
A templom harangtornya alatti kovácsoltvas kétszárnyú kapu

Helyiség	Műtárgy	Típus	Datálás
Harangtoronyláb	Kovácsoltvas kétszárnyú kapu	Vaskapu	1926-1927
Szerkezete, Felépítése <p>A félköríves boltozatú nyílásban található a vasból készült kétszárnyas kapu. A szerkezet négyzetprofil és lapos idomvasakból áll össze. Alapvetően a forma állított téglalap alakú. Egyszerű hosszanti pálcák sorából áll össze. A vertikális irányú pálcákat alul egyharmadnyi magasságban keresztezi egy pálca. Ebben a magasságban kerültek elhelyezésre szerkezet merevítés és díszítési célból a c csigák és a csigás lángnyelvek sora. Középmagasságban került elhelyezésre a zárpajzs, zárszerkezet és kilincs. A tengelyes szimmetria elvén lett a kapun minden elhelyezve. A zár így két oldalon egyezést mutat. A kilincsek szépen domborított kovácsolt levél formájúak. A zárcím egyszerű oldalt profilanyaggal keretezett. A zárdoboz alján és felső részén is található egy-egy, díszítő jellegű c csiga, ami ki lett emelve, egy gömb alátéttel a formától. A kapuszárnyak befelé nyílnak. A kapu nyíló szárnyai egy a falba kötött vas keretbe ízülnek négy ponton oldalt, alul pedig a talapzatba egy forgó zsámolyba ülve. A „szemöldökvas” tetején közepén az egyszerű egyenest megtörvén, egy kovácsolt voluta szerű koronázó, vagy diadém dísz elem található. Méretei szélesség: 1910 mm; Magassága: 2730 mm; Anyagai 30/30 as; 20/20-as négyzetvas; 20/14-es laposvas;</p>

Felületkezelés <p>A felületkezelése nem kielégítő. Nagyon rossz állapotú. A festékbevonat nem tartalmaz megfelelő alapozást és rétegszámot. A festék pigmentje már teljesen kiszürkült. A kötőelem is bomlási folyamat végső stádiumában van.</p>			
Restaurátori kutatás megállapításai <p>A kapu mives kovácsolású, magas színvonalú diszműlakatos munka. Az épület stílusához hangolt, visszafogott jó terv alapján megvalósult iparművészeti érték. Az állapota nem megfelelő. Működőképes szerkezet azonban több helyen erős korrózió található rajta. A zárdobozon több helyen az anyag kilukadt, átrozsdásodott. A kilincs lóg és kotyog. A kilincs szárának a megvezetője és a hüvelyének a geometriája megváltozott.</p>			
Restaurátori javaslat <p>Restaurátori terv alapján, szükséges lenne a mielőbbi felújítása.</p>

A fenti képeken látható a harangtorony lábzatánál található kovácsoltvas kapu. A közeli képeken látható az anyag „fogyása” illetve a lemez korrózió miatti eltöredezése. Szemléletes a három anyagból összekovácsolt csigás lángnyelv motívum ami a keretbe szegecselt kötéssel lett kötve.

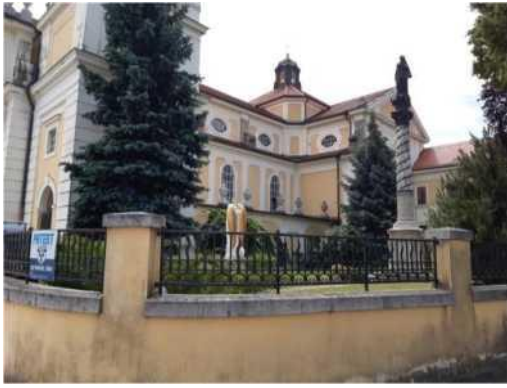
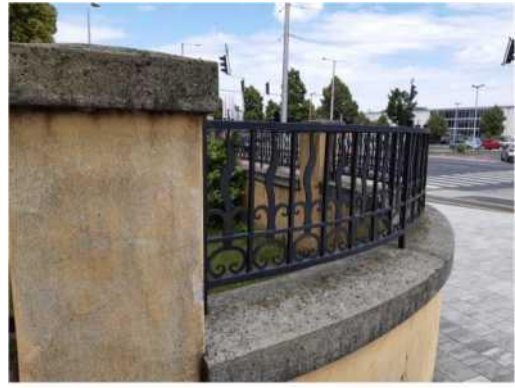
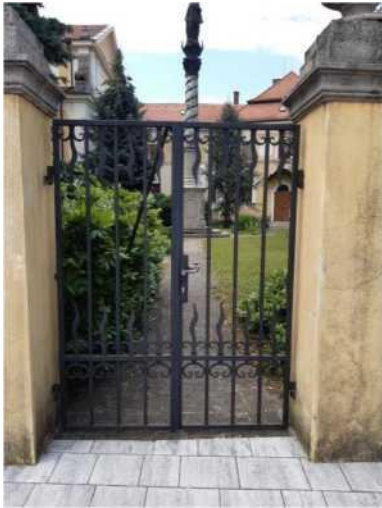
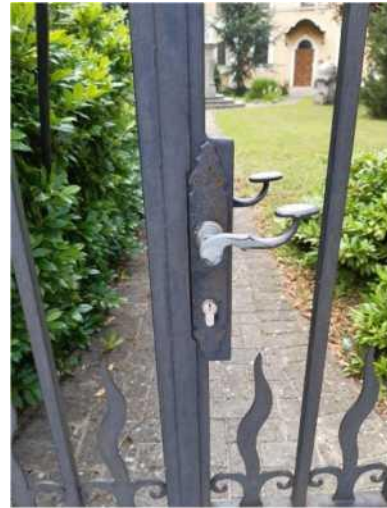
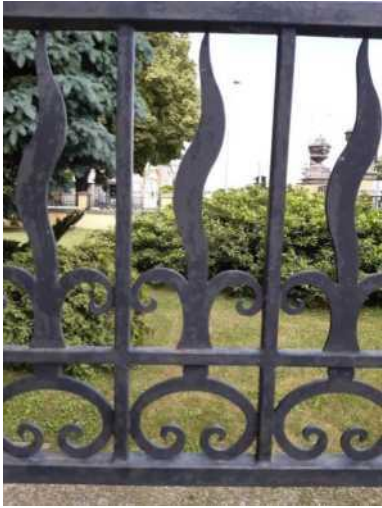
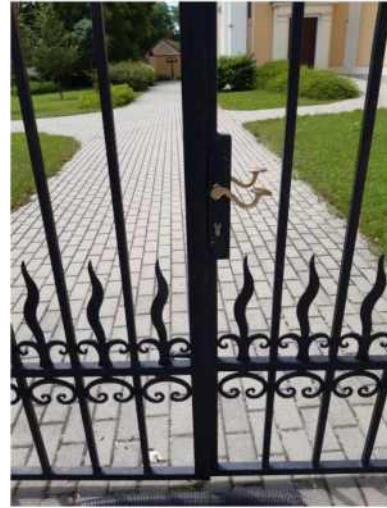
Helyiség A templom és szerzetesrendház telekhatárai	Műtárgy Fém kerítésbetétek	Típus Kerítéselem	Datálás 2000-2020 között
<p>Szerkezete, Felépítése</p> <p>A kerítéselemek zártszelvény keretes szerkezetűek benne lángnyelv motívumokkal és c csiga elemekkel. A motívumokkal kitöltött mezők lemezből lettek lézerrel kivágva. A kerítéselemek hegesztett szerkezetűek. A kerítésfalba 6 helyen lettek beeresztve. Az ajtók kétszárnyasak, de különböző méretűek. Található 2db személybejáró kapu és 3 db kocsibeálló kapu. Méreteik nem térnek el a szokásos általános alapterektől. Személybejáró 1550/1600 mm; kocsibeálló 2500/ 1600 mm; A kapukon kilincses bevésős zár van beépítve, cilinderzárral.</p>			
<p>Felületkezelés</p> <p>A kerítésbetételek és a kapuk három rétegű festékbevonattal lettek ellátva. Feltételezhetően szintetikus festékbevonattal. Színterezett bevonat nem található egyikén sem. A festék nem UV álló, sem színét tartó pigmentű mert már szürkésedik fakul a színe.</p>

<p>Restaurátori kutatás megállapításai</p> <p>A tárgyak a közelmúltban készültek. A munka minősége szokványos, a jelenlegi általános színvonalnak megfelelő. A jelenlegi vasbetétrácsokat kicsit túlzónak tartom a sok lángnyelv motívum miatt. Az 1926-os Kotsis terv alapján fából készült kerítéselemek és bejárati kapuk esztétikusabb benyomást sugároztak az épületegyüttesnek. Harmóniában volt a templom formavilágával.</p>			
<p>Restaurátori javaslat</p> <p>A kerítés elemeket és kapukat jobb lenne visszacserélni fából készültre.</p>

A fenti képeken látható a nemrégiben készített neobarokk stílusutánezatú lángnyelvez c csigás kapuk és kerítézelem betétek.

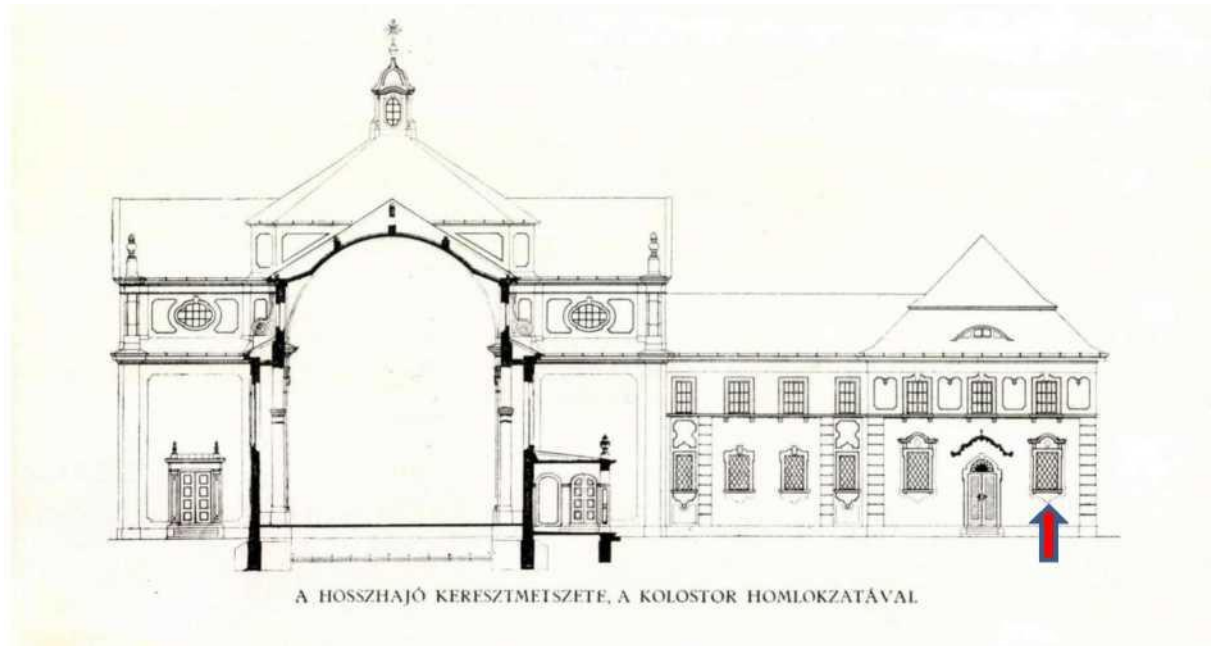
A szerzetesi épületszárny apácarácsai

Helyiség	Műtárgy	Típus	Datálás
A kolostor földszinti ablaknyílásai	Kovácsolt apácarácsok	Kovácsolt rács	1926-1927
<p>Szerkezete, Felépítése Az apácarácsos ablakrács a reneszánsz óta használatos formai megoldás nyílászárók dekoratív de funkcionális védelmére. Jelen esetünkben ez a neobarokk apácarács szerkezetileg, több szépen megformált hosszanti elemnek az egymáshoz kapcsolásából jött létre. A hullámos elemek egymáshoz kapcsolása bundokkal történt. Az elemek végei elkalapált levélben végződik. Az egész szerkezet egy sík keretbe lett foglalva ami aztán beépítésre került a falba.</p>			
<p>Felületkezelés A rácsok változó minőségű bevonattal rendelkeznek. Helyenként ép új festékbevonat található / nyugati külső homlokzat / , belső oldalakon nem kielégítő a bevonat. Szintetikus bevonat fedi az alapozást.</p>			
<p>Restaurátori kutatás megállapításai A rácsok szép mestermunkák. Az alapfémek jó állapotúak.</p>

A fenti képeken látható a klasszikus neobarokk apácarács a cirkalmas pálcákkal és a négyzetes bundolásokkal. A keret beépítve a falba a vakolat alá.

<p>Restaurátori javaslat A tárgyak újrafestése restaurátor festék fajta javaslata alapján célszerű lenne.</p>

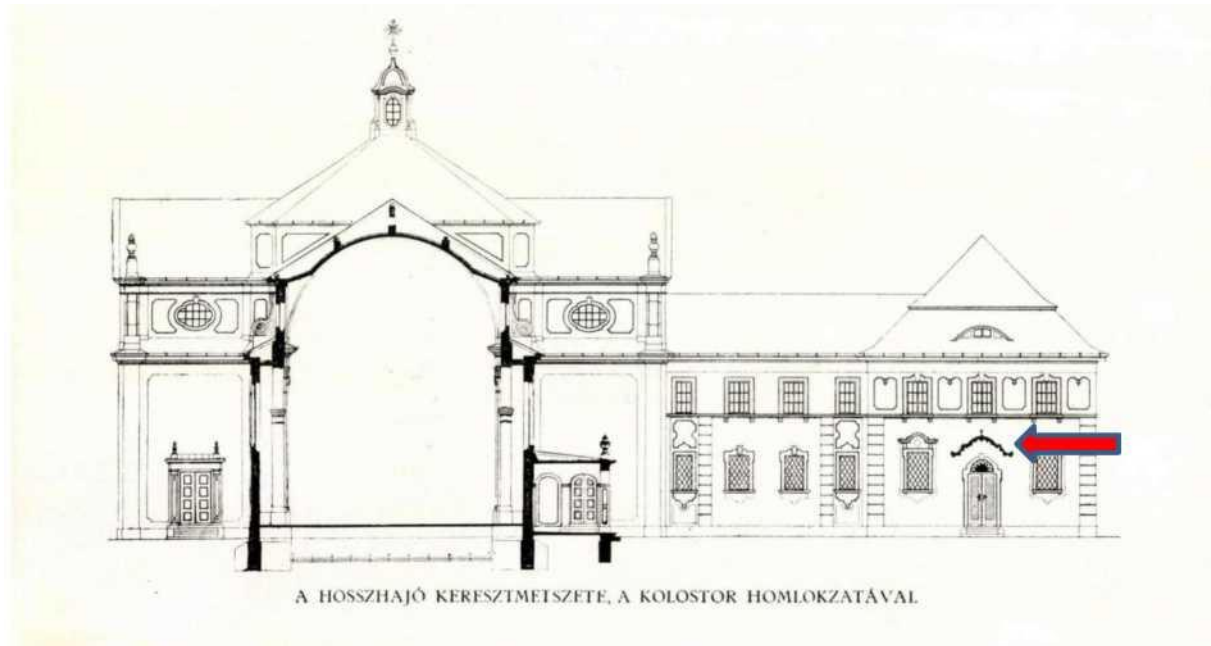
A kolostorépület bejáratának előtetője

Helyiség	Műtárgy	Típus	Datálás
Kolostor bejárata	Míves kialakítású előtető	Előtető	1926-1927
<p>Szerkezete, Felépítése</p> <p>A kolostor bejárati előtetője rendkívül artisztikus szép míves megoldású. A szerkezet alapját a két oldali falból kinövő konzolelem és a tetőt tartó cirkalmas szerkezet adja. A váz maga végig kovácsolt és melegen hengerelt profilanyagokból áll össze. A két darab szimmetrikusan egyforma tartókonzol a falból kiindulva többszörösen osztódó, elágazó volutákból áll, ami térben jócskán kimozdul a síkjából. A csigákból több helyen levéldomborítások nőnek ki florális képet nyújtva a nézőnek. Az előtető frontján geometrikus lemezomborítások mint ovál és kör lettek elhelyezve. A tető burkoló anyaga 1,2 mm-es vaslemez. Az előtető becsült méretei: Magassága: 1500mm ; szélessége: 2000 mm ; kiállása: 1200 mm;</p>			
<p>Felületkezelés</p> <p>Az előtető felületkezelése eredetileg szintetikus festékbevonattal készült. Jelenleg bomló állapotban található. A tárgyon több helyen észlelhető nagyfelületű rozsdásodás. A bevonat állapota rossz.</p>

<p>Restaurátori kutatás megállapításai</p> <p>A tárgy eredeti a kolostorral egyidős míves munka. Műértéke jelentős.</p>

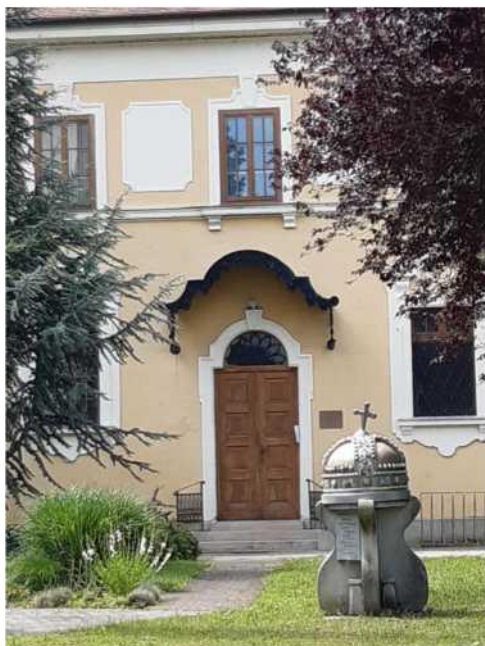
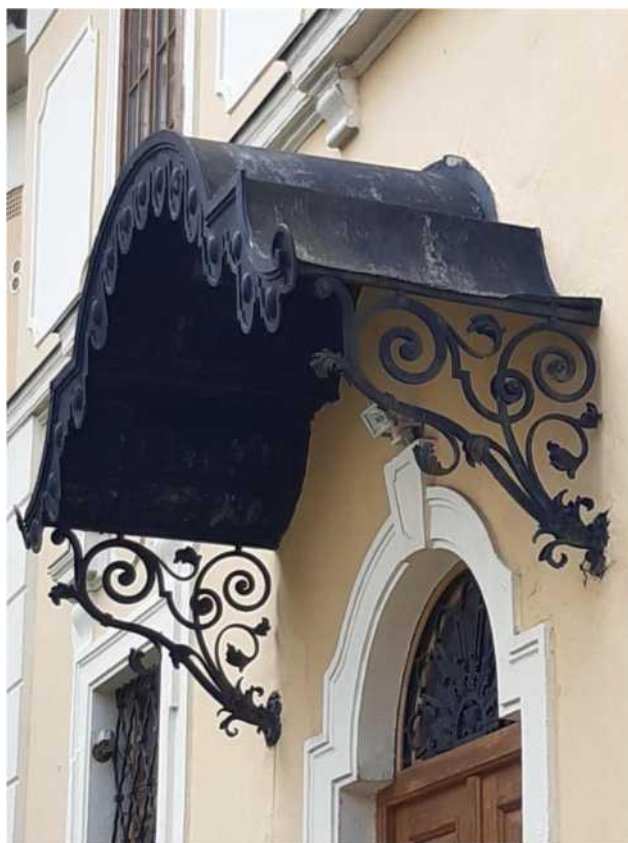
A fenti fényképeken látható az elegáns, szép, mozgalmas neobarokk előtető. Méretei ellenére filigrán, látványában könnyed hatású műtárgy. Jól illeszkedik az épített környezetébe. Iparművészeti szempontból is értékes tárgynak minősíthető.

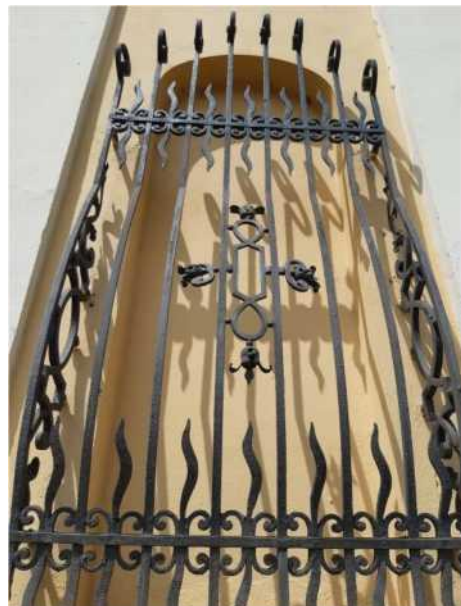
Kovácsolt ablakrácsok a templom főhajójának keleti oldalán

Helyiség A templom főhajójának keleti oldala	Műtárgy Kovácsolt ablakrács	Típus Ablakrács	Datálás XX. század eleje
<p>Szerkezete, Felépítése A két darab ablakrács eltér az épületegyüttes többi rácsától úgy formailag mint szerkezetileg. A rács térben a síkból kimozduló oldalnézetét tekintve hasas rácsnak mondható. Nem túl szerencsés sem esztétikailag sem megoldásaiban. alapvetően nyolc hosszanti pálcából áll amit nagyjából egyharmad és kétharmad magasságnál egy- egy horizontális irányú laposvas fog közre. A vasak egymáshoz csapolással vagy szegeccsel kapcsolódnak. A pálcák között az épület vasain visszavisszatérő lángnyelv motívum és a C csiga is megtalálható. a rács maga ki van emelve az épület síkjából. A rács a falba négy helyen lett beeresztve. A méretei magasság: 2530 mm; szélessége: 1000 mm; kiemelkedése a falsíkból: 200 mm a leghasasabb pontján. A rács oldalsó részén levéldomborítás és folyondár jellegű díszítés.</p>

<p>Felületkezelés A rács felülete festett. Erősen kopott, bomlott bevonati réteg.</p>			
<p>Restaurátori kutatás megállapításai A műtárgy erősen különbözik az objektumon található többi rácsától. Kicsit talán idegennek is mondható. Megoldásaiban és esztétikáját illetően nem teljesen átgondolt mint Kotsis Iván más terve. Tervezőjét megkérdőjelezném.</p>			
<p>Restaurátori javaslat Restaurátori terv alapján felújításra javasolt</p>

A fenti két fényképen a rács alakzata látható.

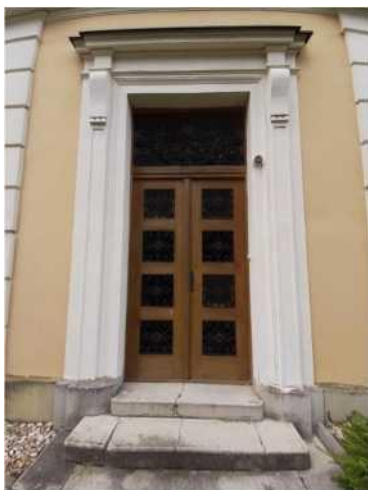
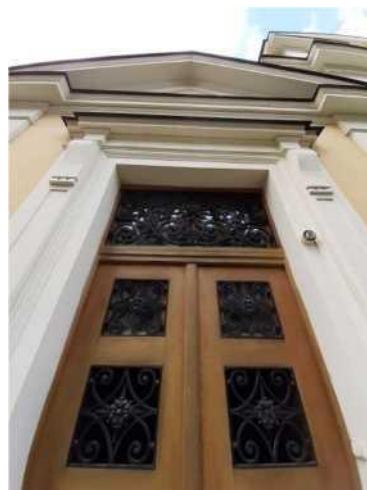
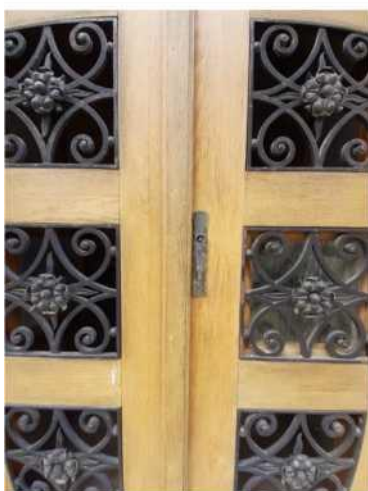
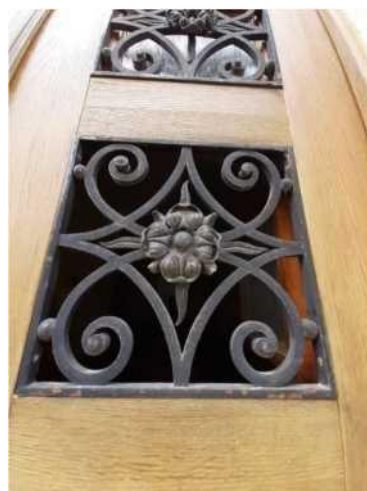
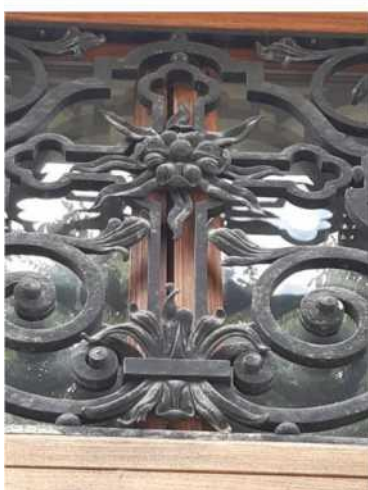
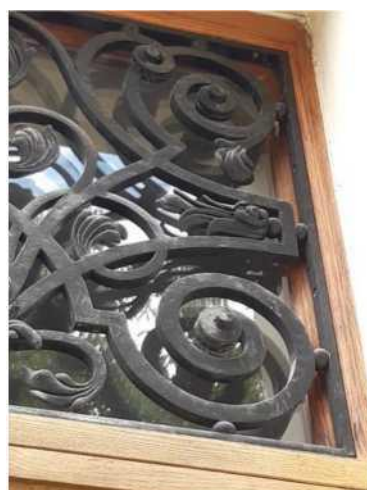
Helyiség	Műtárgy	Típus	Datálás
Kripta bejárat	Kriptabejárati ajtó vasai	Ajtó	1926-1927
<p>Szerkezete, Felépítése</p> <p>A kripta bejárati ajtaja keményfából készült keretbetétes kétszárnyú. A szárnyak befelé nyílnak. Az ajtószárnyakon négy - négy ablaknyílás található. A táglány ajtónyílás felső negyede a szemöldökfa felett szintén egy nyitható ablak került beépítésre. Minden nyitható ablak elé védőrács került. A védőrácsok kovácsolt mives darabok. Nyolc darab négyzetes 400 mm x 400 mm -es. A fenti lunettarács fektetett táglalap alapú melynek mérete: 1420 mm x 740 mm. A rács és a kovácsmunka a főbejárati kapuval azonos szintű értékes munka. Domborított levelekkel, rozettákkal és egymást keresztező csapolt anyagokkal erősen megformált rácsok. A kilincss és a kilincscím nem odaillő. A tárgyon megjelenő rácsok színvonalához viszonyítva messze elmarad a minőségi és esztétikai elvárástól.</p>

<p>Felületkezelés</p> <p>A felület több rétegben festett. A műszeres mérés több réteget diagnosztizált. A rácsok festésére nem rég kerülhetett sor.</p>			
<p>Restaurátori kutatás megállapításai</p> <p>A kriptaajtó új a közelmúltban készülhetett. A rácsok azonban eredetinek nyilváníthatók. Az ajtón a kilincss és kilincscím változtatást igényel. nem illik az esztétikai és stilisztikai környezetbe.</p>			
<p>Restaurátori javaslat Restaurátor tervező bevonásával új kilincsművet kell tervezni és elkészíteni.</p>

A fenti képeken látható a kriptaajtó mives kovácsoltvas rácsai. Középről a keresztből kiinduló voluták, csigák szimmetrikus formái. A karoling kereszt közepén domborított rozetta és a jézusi Szív jelképes lángnyelvei amik minden irányba sugároznak. A kereszt talpában rocailles-os lángszerű levéldomborítás erősíti az isteni világ folyamatos változását. A tárgy készítője nagy tudású mester volt.

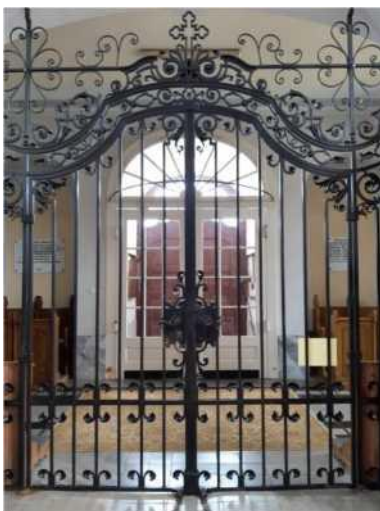
A tárgy jó állapotú, és átvészelt a sok évtizedig tartó veszélyhelyzetet, ami a kor társadalmi, politikai berendezkedéséből, és az emberi gonoszságból fakadhatott. A műves rácson felfedezhető egy később rászertelt nagyon testidegen cirkalmas satnya konstrukciójú rácsoldás. Feltehetően a biztonságot szolgálja nagyon botor módon.

A képen látható, hogy milyen zavaró az új készítésű szíveket stilizáló rácsrátét.

Tönkre teszi mindazt a fáradságos munkát és tudást, amit a rács elkészítésébe eredendően beleáldoztak.

A tárgyról esztétikai okból el kellene távolítani a rácsra szerelt plusz rátétet és átgondoltabb megoldást kellene kitalálni helyette.

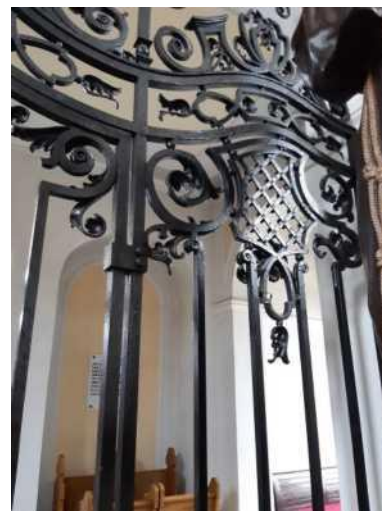
Ezen a részleten látható közelről, hogy milyen átlátható a szerkesztése a díszes

círrel teli kapu szemöldökrésznek. Látható az a motívum ami a műkőben is és a gipszmintákban is visszacseng.

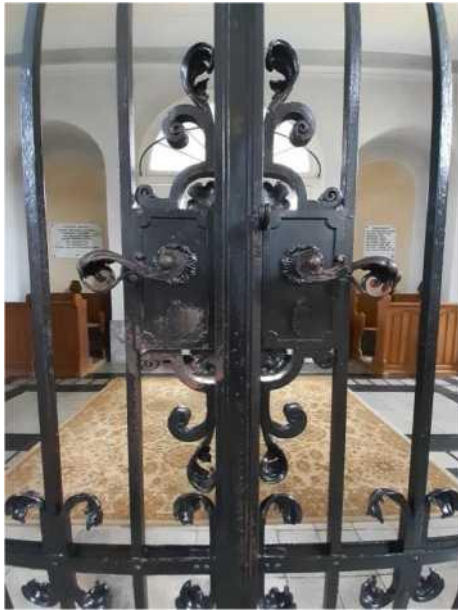
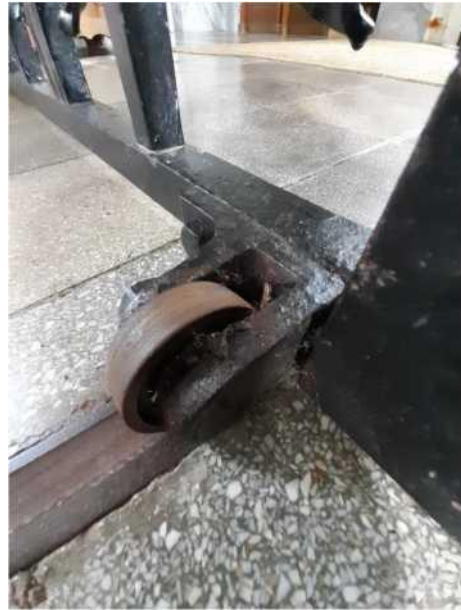
A képen a tengelyesen szimmetrikus díszes zár és kilincsmű. A jobb oldali zár a működő mechanizmussal rendelkező. Látható a görgő és a padlóba süllyesztett

hajlított laposvas sínpálya. A görgők geometriája magváltozott felújításra szorulnak.

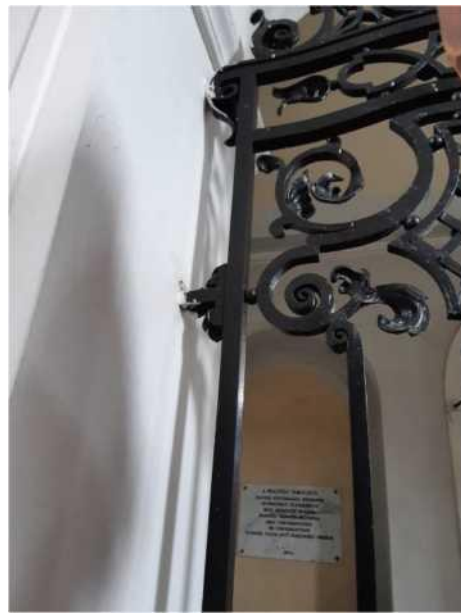
Több fontos rész is megfigyelhető ezen a képen. A kapu forgáspontjának a megoldása. / Oldható kötés/ A szív motívumú nem odaillő, esztétikailag zavaró rátétrács része legfelül. A képen látható a rács és a díszes

szemöldök rész fix beépítésének a falba történt kapcsolási pontjai.

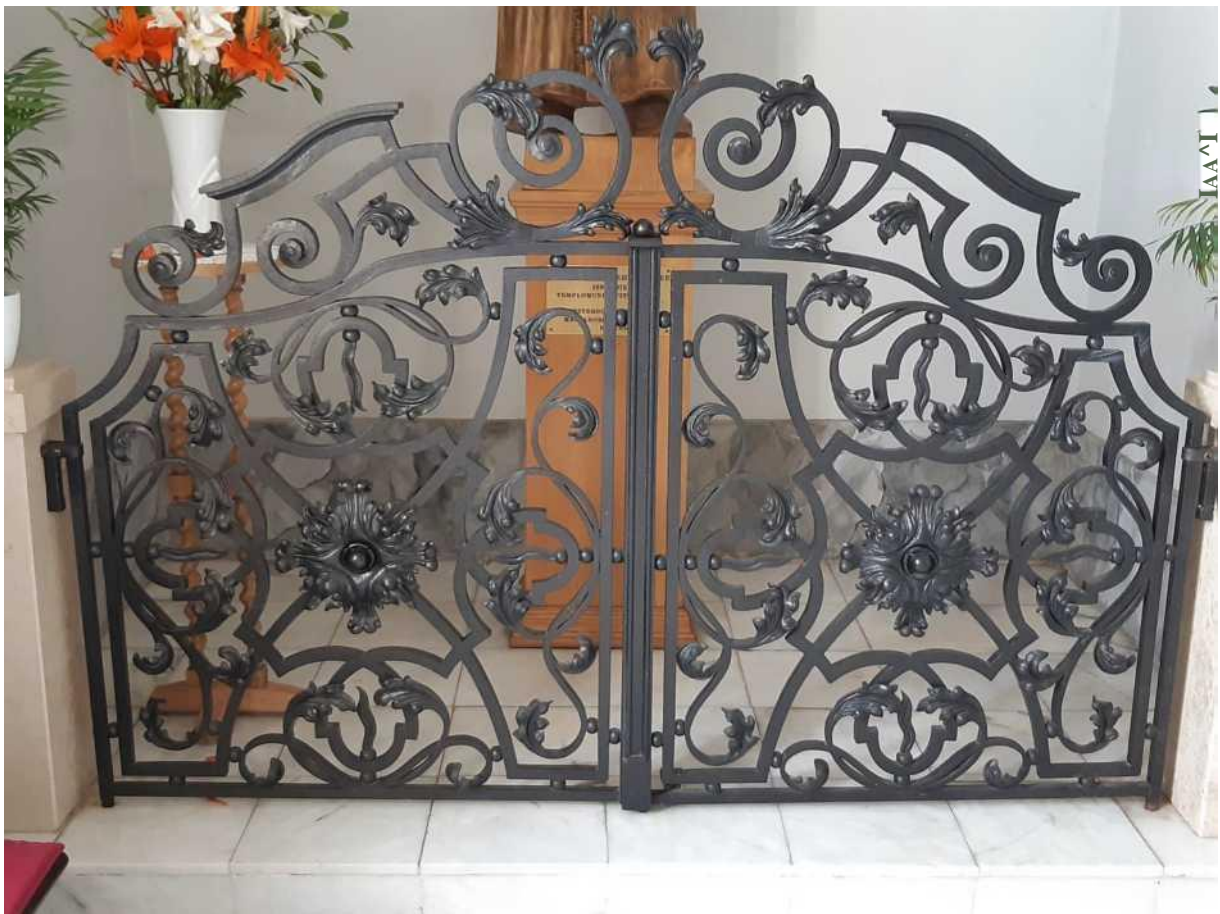
Mindszenty Bíboros szentély rekesztő kovácsoltvas kapuja

Helyiség A templom előterének baloldali szárnya	Műtárgy Mívesen kovácsolt szentélylezáró kapu	Típus Kétszárnyas kapu	Datálás 1926-1927
<p>Szerkezete, Felépítése</p> <p>A szentélyrekesztő kétszárnyas ajtó, mívesen elkészített kovácsoltvas szerkezet. A kiskapu díszes, plasztikus, és tagolt megformálású. Alapanyagait tekintve melegen hengerelt profilanyagokból áll. Ezen anyagok különböző formára alakításából, mint levél, volutás csiga és azoknak összefűzéséből áll össze a mutatós neobarokk szerkezet. Az épületben látható többi míves munkához hasonlóan, magas szintű a tervezési és kivitelezési munka. A kis kapuzat kétszárnyas és befelé nyíló. Közép részről tekintve, tengelyesen szimmetrikus mindkét szárny. A felhasznált anyagukat tekintve, melegen hengerelt profilvasak a kiindulási anyagok amik aztán további alakításon mentek keresztül. /négyzetvas 20/20-as a laposvasak 18/14-es ; 20/7-es. Az íves hajlított szerkezet alapvetően síkban marad, csak a levél domborításos végeződéseknél emelkedik ki plasztikusan. A kiskapuk felső része erőteljesen kihangsúlyozott szerephez jutnak, koronázó párkány szerűen tagolt profilokkal és forma kialakítással.. Az anyagok egymással csapolásokon keresztül kapcsolódnak. A közeli szemlélődés során a hegesztéses kötés is felfedezhető a munkán. / a XX. század hozta magával az új technológiai megoldásokat a vasiparban mint pl. ívhegesztés, autogén lánghegesztés./</p>

A fenti képen látható a régi főoltár szentélylezáró kiskapujának a sok műves megoldása.

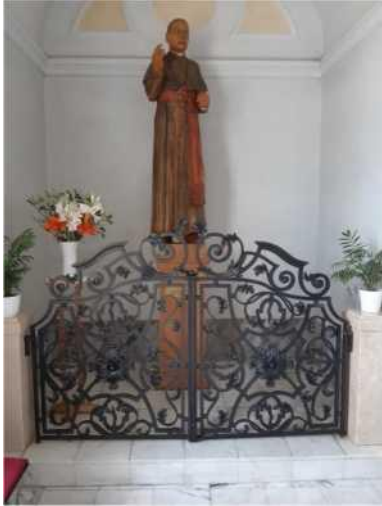
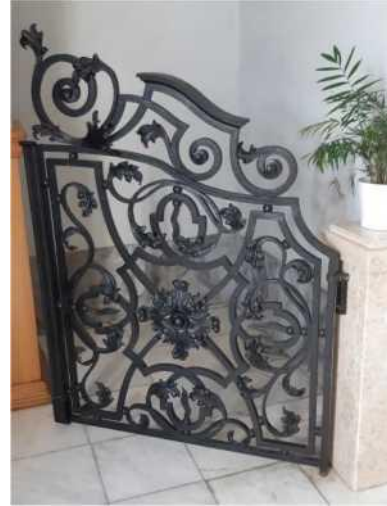
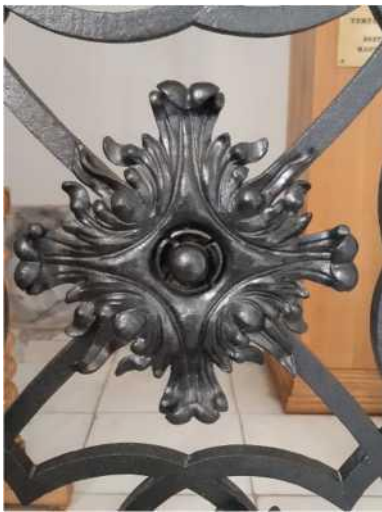
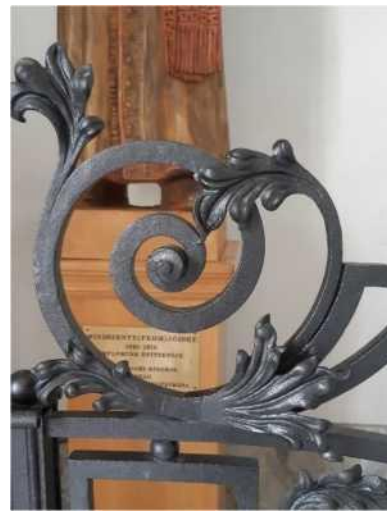
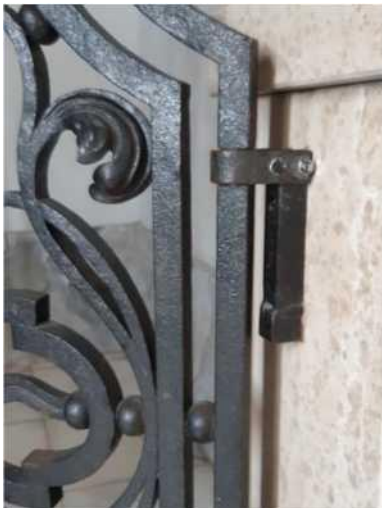
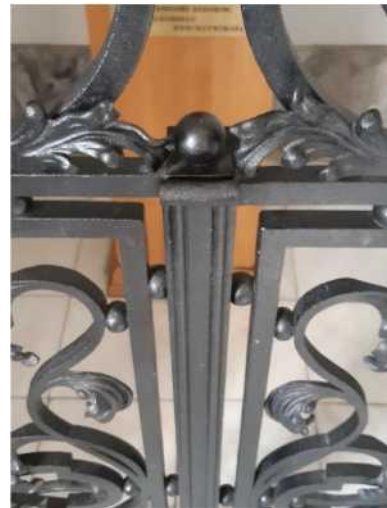
Az oldal szentély kovácsolt rekesztőrács ajtaja

<p>Felületkezelés</p> <p>A bevonatot többszöri átfestés teszi ki. A rétegrend valószínűsíthetően alapozó / minium/ + három bevonati réteg. A festésen nem tapasztaltam lényeges hibát vagy károsodást.</p>			
<p>Restaurátori kutatás megállapításai</p> <p>A kétszárnyas kiskapu eredetileg nem ezen a helyen volt elhelyezve. A templom fő szentélye a közelmúltban átalakításra került. Eredetileg a templom főoltárát kőkerítés választotta el a hívók gyülekezetétől. Ennek a kőkerítésnek volt a bejárati ajtaja. Ezért is olyan igényesen és díszesen megtervezett és kivitelezett ez az iparművészeti jelentőségű alkotás. A tárgy működésképes jól felújított.</p>			
<p>Restaurátori javaslat Restaurálásra javításra nem szorul.</p>

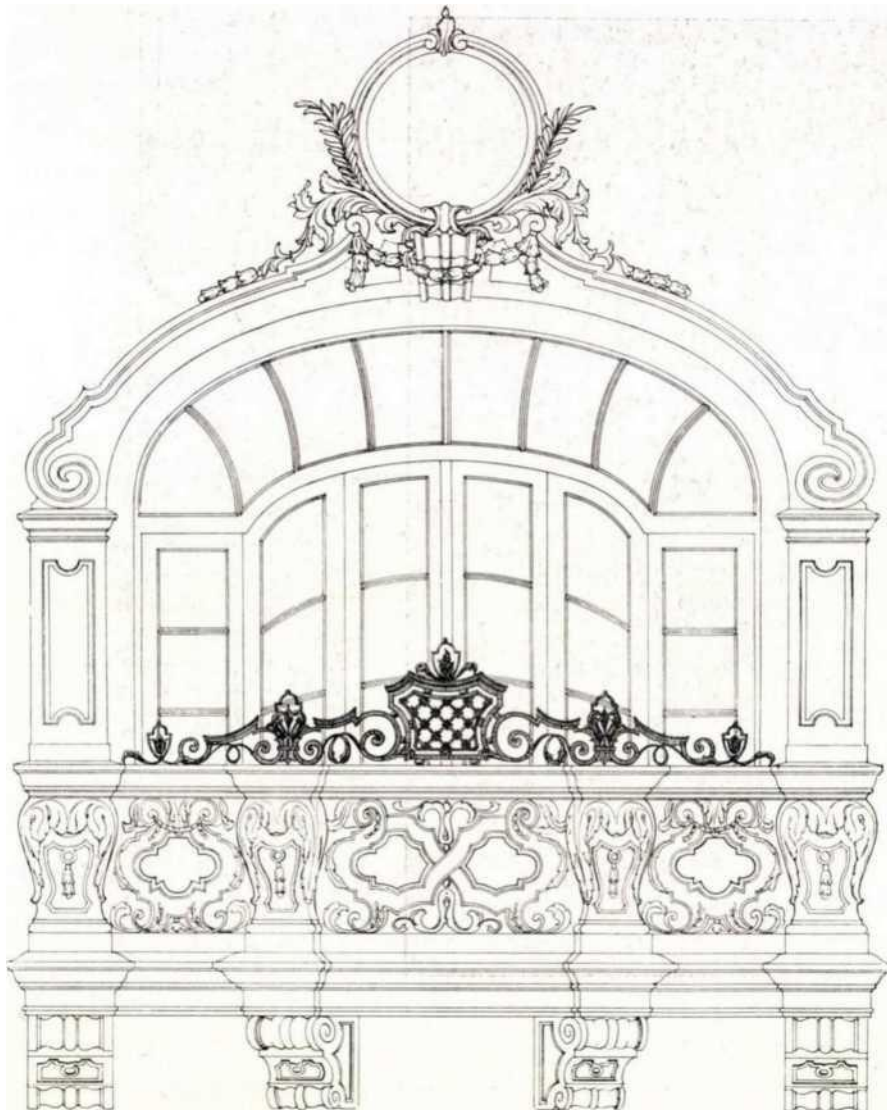
NT. ORATÓRIUM NYÍLÁSÁNAK KIKÉPZÉSŰ

Helyiség Az oratórium párkánya	Műtárgy Míves kivitelű kovácsoltvas rács	Típus Korlátrács	Datálás 1926-1927
Szerkezete, Felépítése A szerkezete a Jézus Szíve templomban található többi rácsszerkezettel azonos módon és stílusban és minőségben készült műtárgy.			
Felületkezelés Több rétegű festékbevonattal ellátott. A bevonatok jó állapotúak.			
Restaurátori kutatás megállapításai A műtárgy, az oratóriumot kiemelő, díszítő építészeti megoldások sorában, mint csipkés pártázat, került a falsíkból ívesen kiemelt falszakasz párkányzatára. Kiemelten csipke szerű látványt nyújt. A rács ép és teljesen jó állapotban díszeleg.			
Restaurátori javaslat A tárgyat nem szükséges restaurálni mert kiváló állapotban van jelenleg.

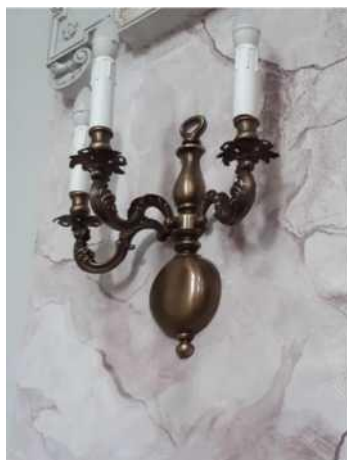
Háromkarú falikar flamand stílusú. Kénmájazott patinázott. Nem eredeti falikar. A főhajóban és a mellékhajóban megtalálható 14 db összesen Jó állapotúak.

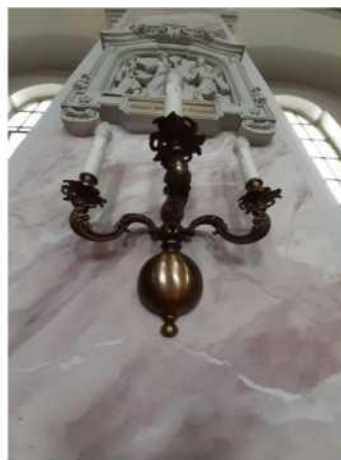
Négykarú, neobaro stílusú elektromos világítású falikar. Eredeti

. A falikarok aranyozottak voltak. Jelenleg kopott be barnult oxidált rétegek láthatók rajta. Restaurálásra

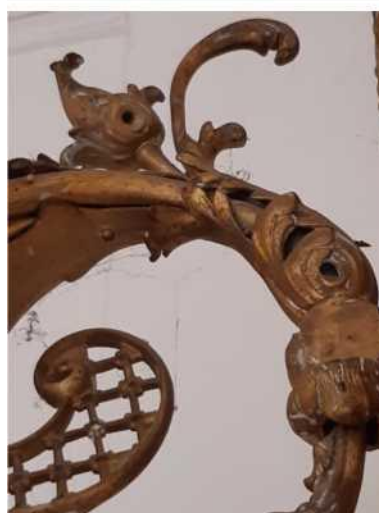
A főoltár egyik gyertyatartója. Bronzöntvény XX.sz.eleje. Manufaktúrális sorozatban készített db.

szorulnak. Kriptában található össz.: 4 db.

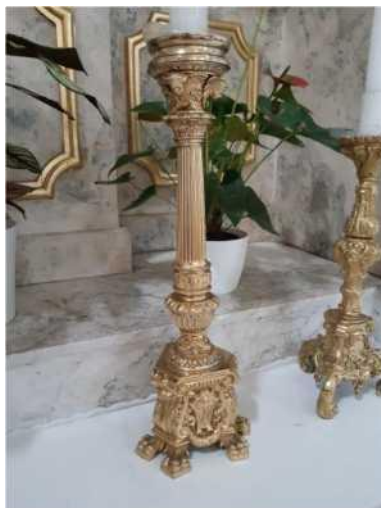
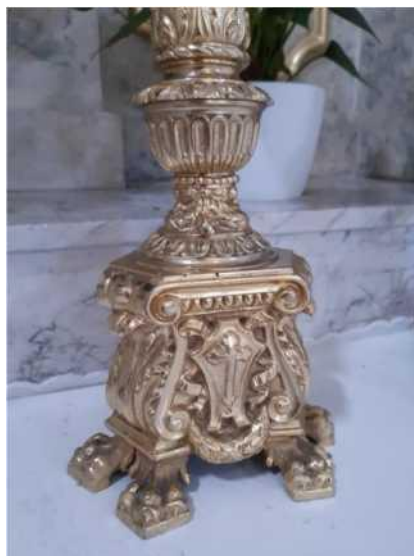
Jézus Szíve főoltár
bronz gyertyatartója

Kis sorozatban
készült ötvösmunka.
Magassága 500 mm.
Aranyozott. Finoman
megmunkált

cizellált mű. 2 db található ebből.

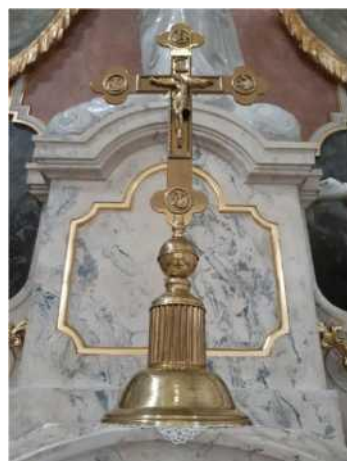
A főoltár
tabernákuluma
tetején álló feszület
sárgarézből és

bronzból készült ötvösmunka. A karoling mintájú keresztet a megváltó krisztus. A kereszt alsó felépítménye fémnyomott kehelyszerű és ebből emelkedik ki egy stilizált oszlop, ami mángorolt lemezből készült. Az oszlop tetelyén kiemelkedve egy szintén fémnyomott golyó látható amin a kereszt helyezkedik el. A kereszt és a megváltó alakja bronzöntvény. A több részből álló egység belülről egy csavaros vázzal lett összefogva. A magassága tárgynak 730 mm; kiterjedése 260 mm; A felső részén a bronz feszület frissen lett felfényezve és lakkozva. A tárgy többi része nem felújított.

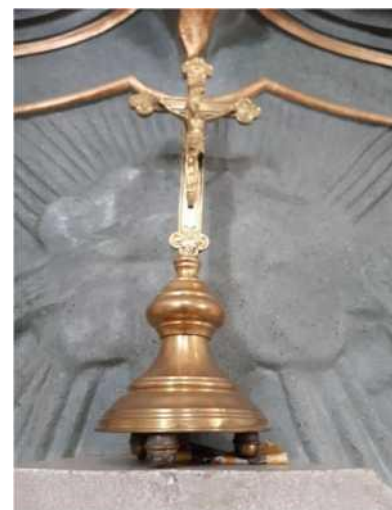
A Szent Antal oltár tabernákulu mának tetején álló feszület

bronzból és
sárgarézből
készült
ötvösmunka.
Mérete 450
mm.
1 db .

Felújítása időszerű lenne.
Korróziós felület a barna színeződés a
fémnyomott kehely szerű talapzaton.

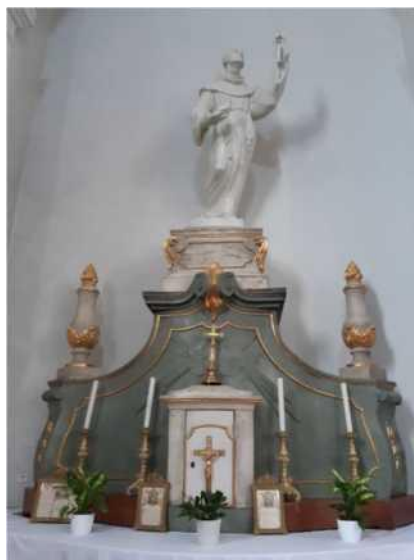
A képen látható a Szent Antalnak emelt oltár
a keresztthajó nyugati oldalának déli falán.

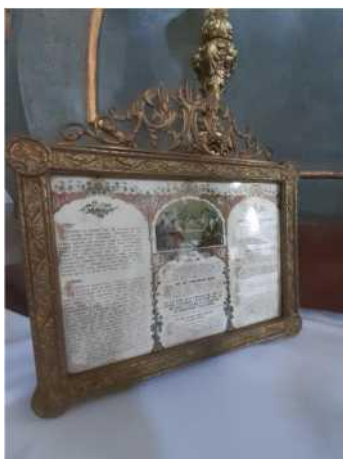
A Szent Ferenc oltáron található bronzöntvény imádságos képeret. A keret rész egybeöntvény, az oromdísze az egy külön öntött elm. A két rész szegecselten kapcsolódik egymáshoz. A keret erősen oxidálódott. 3 db található az oltárnál.

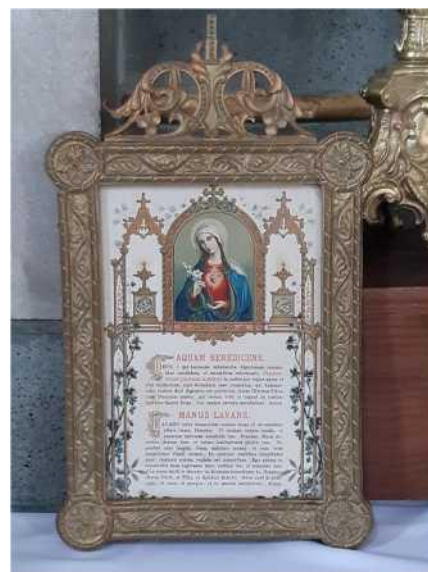
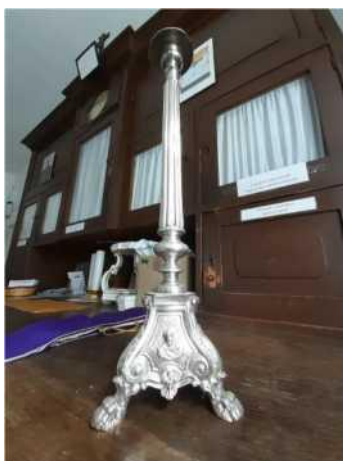
A sekrestyében talált 1db gyertyatartó egyedi ötvösmunka. XIX.század elejei klasszicista

stílusjegyekkel készült. A talapzatban egy római polgárnak a lemezdomborított büsztje látható. Jó állapotú tárgy. Magassága 500 mm.

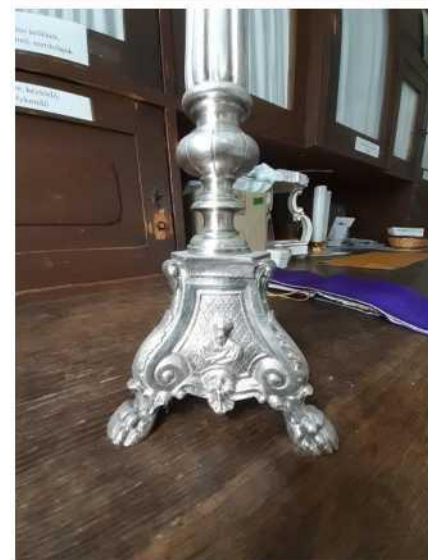
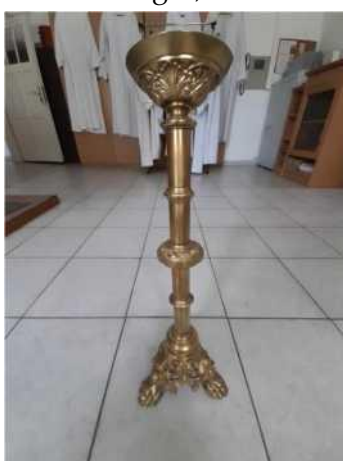
Ez a gyertyatartó a sekrestyéből bronzöntvényekből összeálló ötvösmunka.

Neoreneszánsz stílusban készült. 4 db található a helységben. 2 db 590 mm magas;

2db 470 mm magas. Jó állapotú. XX.sz. eleje.

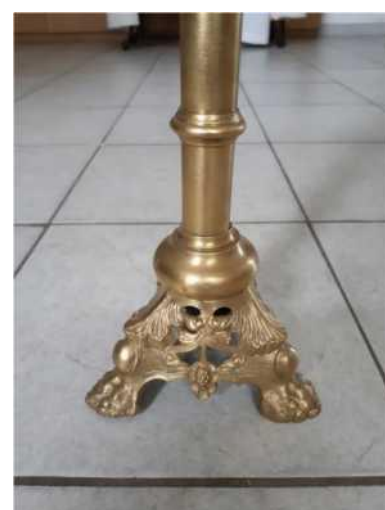
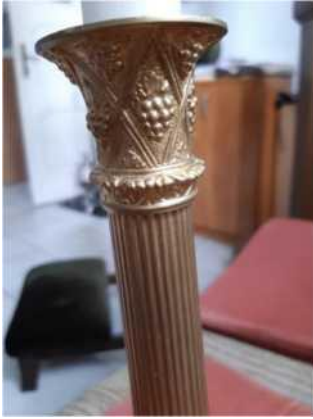
Ez a sekrestyében található 2 db gyertyatartó klasszicista stílusjegyek mentén készült. Szép terv alapján, jól kivitelezett ötvösmunka, annak ellenére, hogy ezek a gyertyatartók is sorozat termékek részei. Több részből áll össze a gyertyatartó. Mélynyomot , préselt, mángorolt lemezekből.

A végső rajzolatok, formák, plasztikák díszek kézzel lettek kidolgozva. / Trébelve, cizellálva, mattlészva./ A lemezek különböző találkozási pontjaik keményforrasztással lettek egymáshoz dolgozva. A gyertyatartó különböző alkotó elemei belső vázra lettek felhúzva és összecsavarozva.

Készítési ideje XX. század eleje.
