JÉZUS SZÍVE PLÉBÁNIATEMPLOM ÉS RENDHÁZ
ZALAEGERSZEG

ÉPÍTÉSTÖRTÉNETI TUDOMÁNYOS DOKUMENTÁCIÓ ÉS ÉRTÉKLELTÁR

2022. május

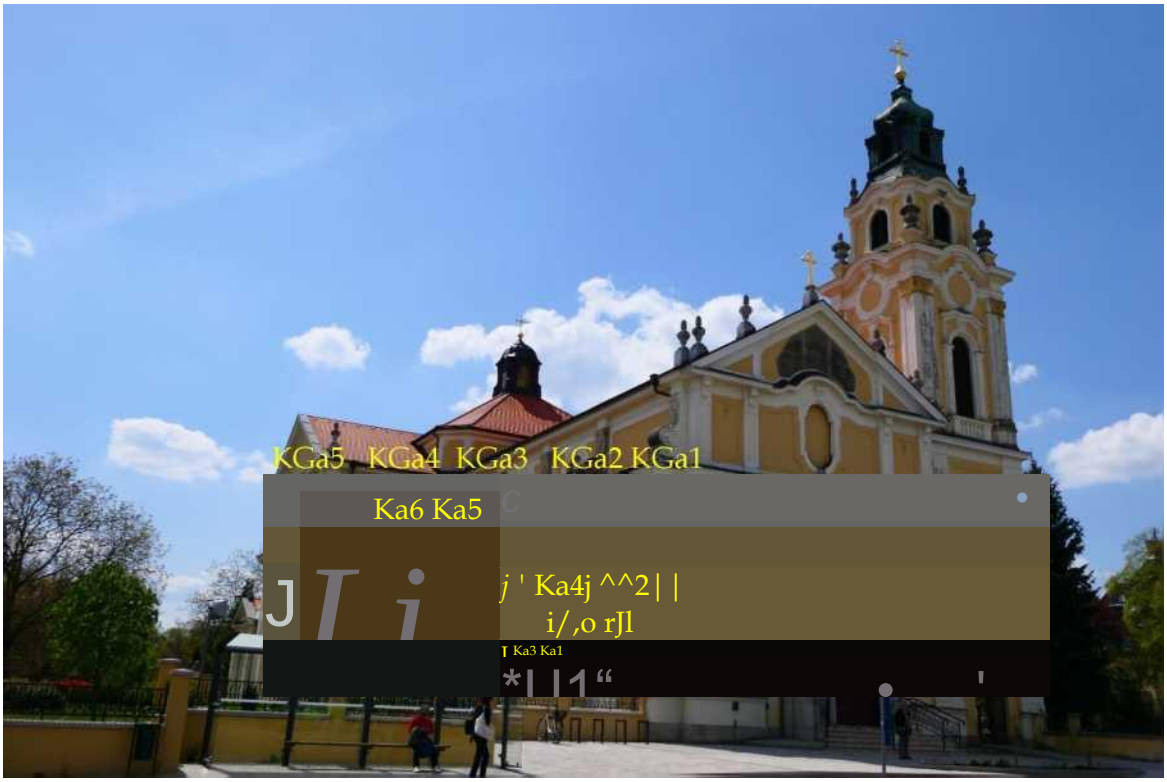
Keleti (oldal)homlokzat

gw/ '.. . . b . -A V. Leírás	Datálás, állapot és értékelés
Homlokzati tagolás, anyaghasználat		
Homlokzati tagolás	Az oldalhajó 6+A+1+A kiosztású. A gádorfal 3+1+1+1+1 tengelyes, itt a tengelyeket és a kereszthász széleit erőteljesen kilépő barokk füzérdíszes voluták választják el, az első tengely nincs áttörve, a kereszthász és a főhajó találkozásnál ovális alakú kartus áll.	1925-1927 A színezése felújításra szorul.

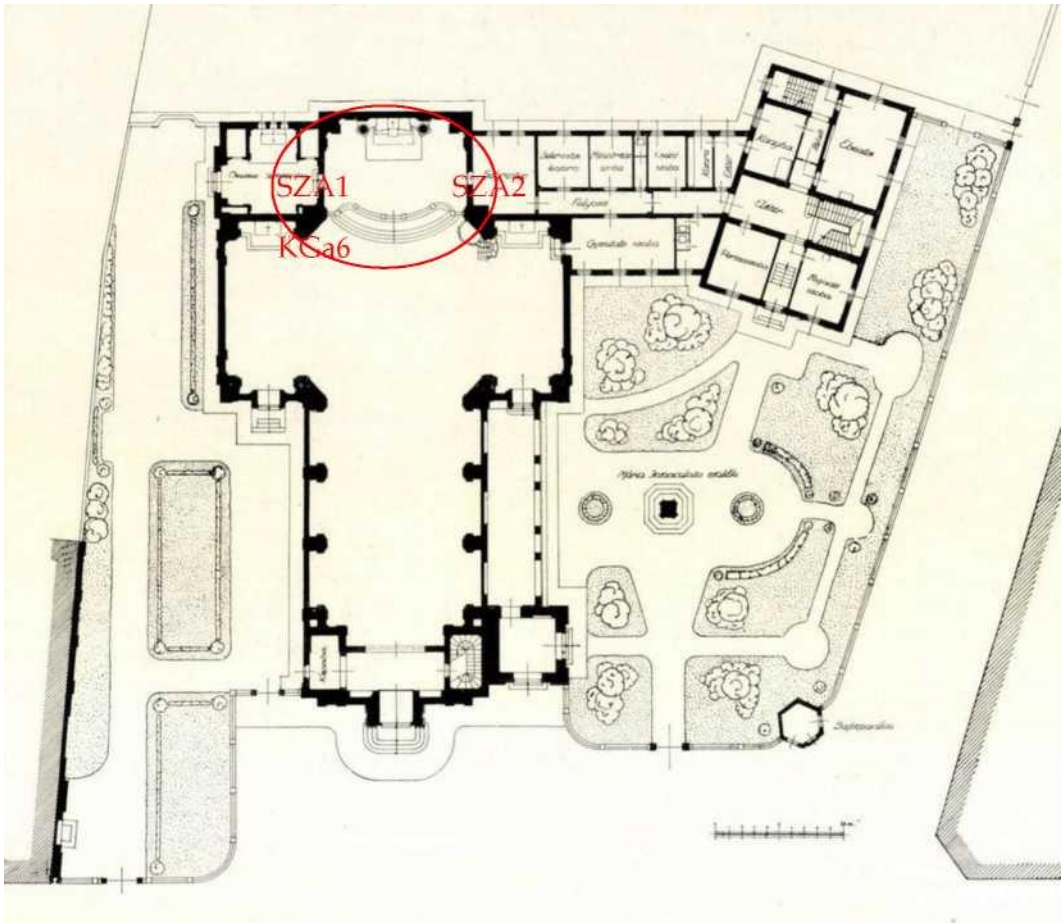
5. szentély

A helyiségek aktuális funkciója	szentély	
A helyiségek történeti rendeltetése	szentély	
A helyiségek mérete	n.a., téglány alaprajzú	
	Leírás	**Datálás, állapot és értékelés**
Térelhatárolás anyagai, szerkezetei, burkolatai		
Falak	Tégla, barokkos, keretes, színezett festéssel. A főoltárt lépcsőzetes kialakított 3-3 kompozit fejezetű falpillér keretezi, ezek márványos festést kaptak, a fejezetük fehér. A nyugati oldaláról nyílik a díszes látszatarchitektúrával körülvett kriptaajtó, felette egy fekvő ovális ablak. A keleti oldalról nyílik a sekrestyeajtó és felette a kosáríves lezárású, 4 konzolon álló, kihasasodó falazott, gipszdíszes oratórium ablak. A diadalív ugyancsak festett.	1925-1927, 1996, festés: 2013 *7 - kiváló* Érték

Térlefedés	Egyszakaszos, fiókdongás, látszatarchiketurális neobarokk festéssel: szürke, sárga és aranyszínekkel. A hevederek a hajóval azonos festést kaptak.	1925-1927, 1996 *7 - kiváló* Érték

Az íves, lépcsősorral megközelíthető szentély márványlapos burkolatú. Az oltárhoz további lépcsősor vezet.

6 - jó

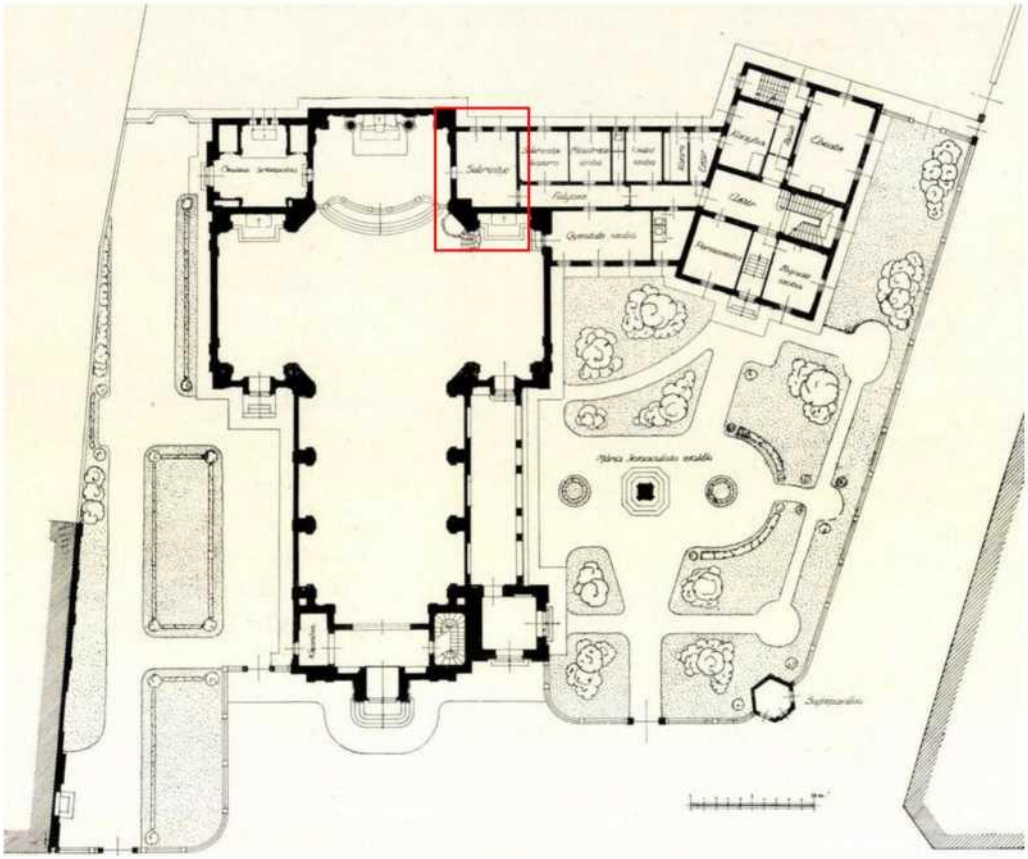
6. sekrestye

A helyiségek aktuális funkciója	sekrestye
A helyiségek történeti rendeltetése	sekrestye
A helyiségek mérete	n.a., téglalap alaprajzú. Megközelítése a szentélyből, átjáró a rendházba.
	T , , **Datálás, állapot és értékelés**

Falak	Tégla, fehérre festve. A déli oldal két ablakkal, a nyugati és keleti fal 1-1 ajtóval áttört.	1925-1927 *6 - jó* Érték
Térlefedés	síkmennyezetes, fehérre festve	1925-1927, 20. század

r	vége,21. század eleje *6 –jó* Érték	
Padló	kerámialap, nem érték		B
Ablakok	*2 db egyenes záródású, egynyílású ablak*	ld. homlokzat	
Ajtók	SZA2, SA1	Ld. **Hiba! A hivatkozási forrás nem található.**. Nyílászárók

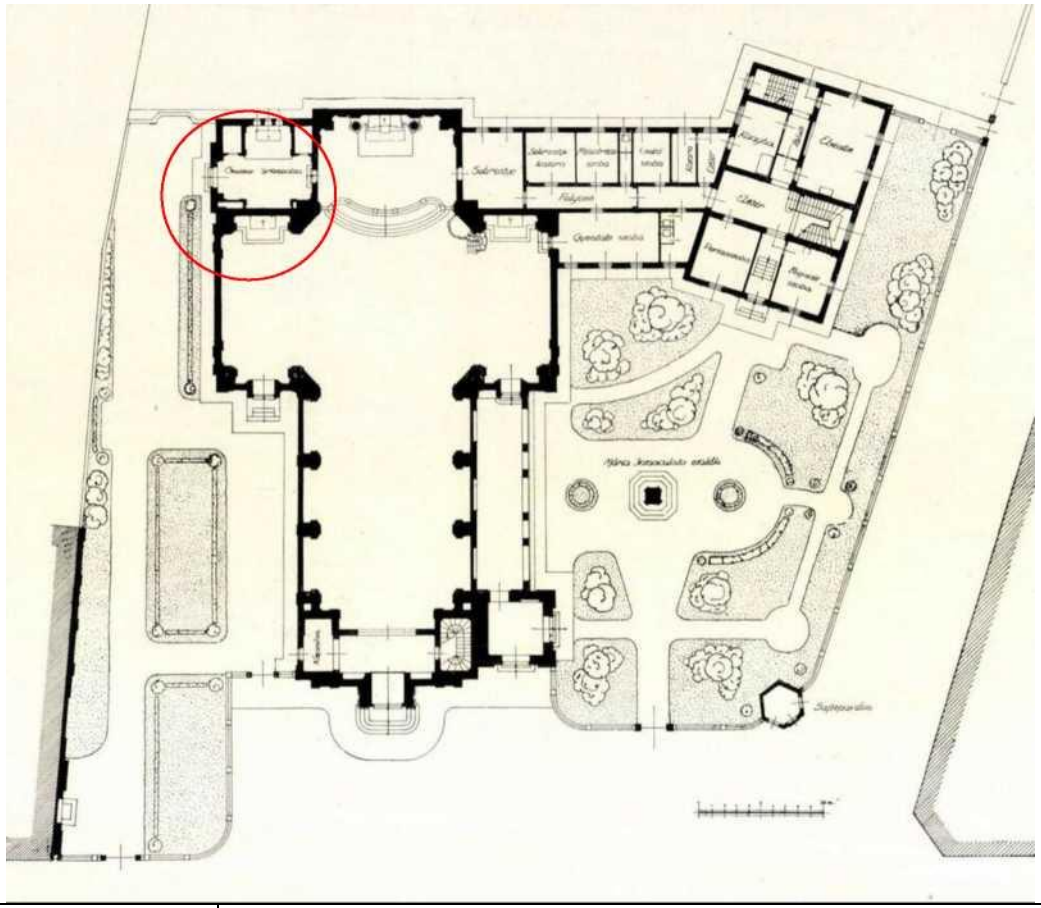
7.kripta

A helyiségek aktuális funkciója	kripta, tároló	
A helyiségek történeti rendeltetése	kripta	
A helyiségek mérete	n.a., téglalap alaprajzú, kereszt osztású tér. Megközelítése a szentély nyugati faláról nyíló ajtón, kijárat a keleti falon.	
	Leírás	**Datálás, állapot és értékelés**

Falak	Tégla, fehérre festett, szakaszonként stukkókeretes díszítés. Az északi fülkében Krisztus a kereszten festmény, a déli falon 3 kisméretű, álló téglány alakú ablak, sárga üvegezéssel. A déli falon kriptasor.	1925-1927, 2004 *5 - megfelelő* Értékelés	M

donga és harántdonga boltozat kereszt alakban 1925-1927
A donga boltozatokon sávos stukkókeretezés. *6 - jó*

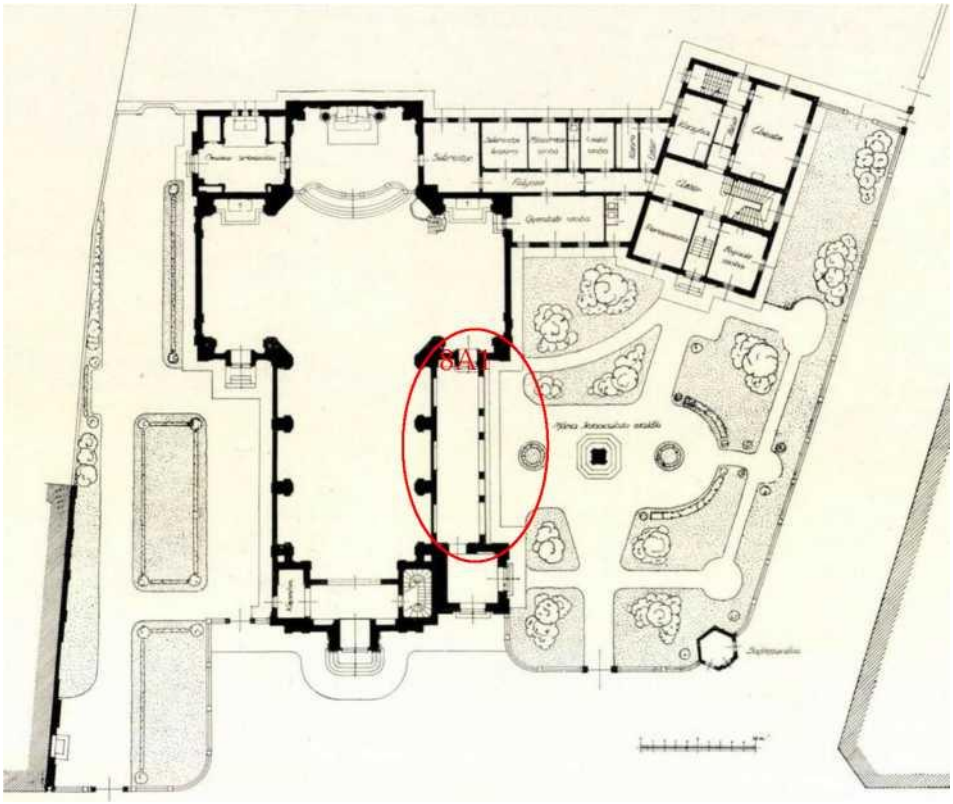
8.Szent Ferenc télikápolna

A helyiségek aktuális funkciója	oldalkápolna
A helyiségek történeti rendeltetése	loggia
A helyiségek mérete	n.a. Téglány alaprajzú.

Leírás	**Datálás, állapot**
Térelhatárolás anyagai, szerkezetei, burkolatai		
Falak	Tégla. Az egykori nyitott loggiát beépítették, a falakba modern ablakokat állítottak. A déli falon nyílik az íves lezárású bejárat a kereszthajóhoz, mellette egy fülkében Szent Ferencet ábrázoló freskó. A nyugati oldalon 3 modern ablak. Az északi falon bejárat az illemhelyre. A keleti falon egy ajtó. 	1925-1927, 20-21.század *5 - megfelelő* közepes érték

1 *** ' ‘ ff* -'| " ■		
Térlefedés	fiókos dongaboltozat, fehérre festett *	1925-1927, 20. század vége, 2000 *6 –jó*	T
Padló	A középhajóhoz vezető ajtóhoz kéttagos műkő lépcső vezet. Ezek építéskoriak.	20. század vége *6 - jó* nem érték lépcső: érték	SZ
További beépített ' berendezések, épületgépészeti és -villamossági berendezések			
Egyéni jelzés		20. század 6 - jó	T

Érték	
Nyílászárók			
Ablakok	nem érték	--	
Ajtók	8A1, a másik két ajtó nem érték	ld. Nyílászárók	
egyéb	Az északon leválasztott mosdóban a régi loggia díszítéseinek részletei megmaradtak. - \ '^■1 ^5 _

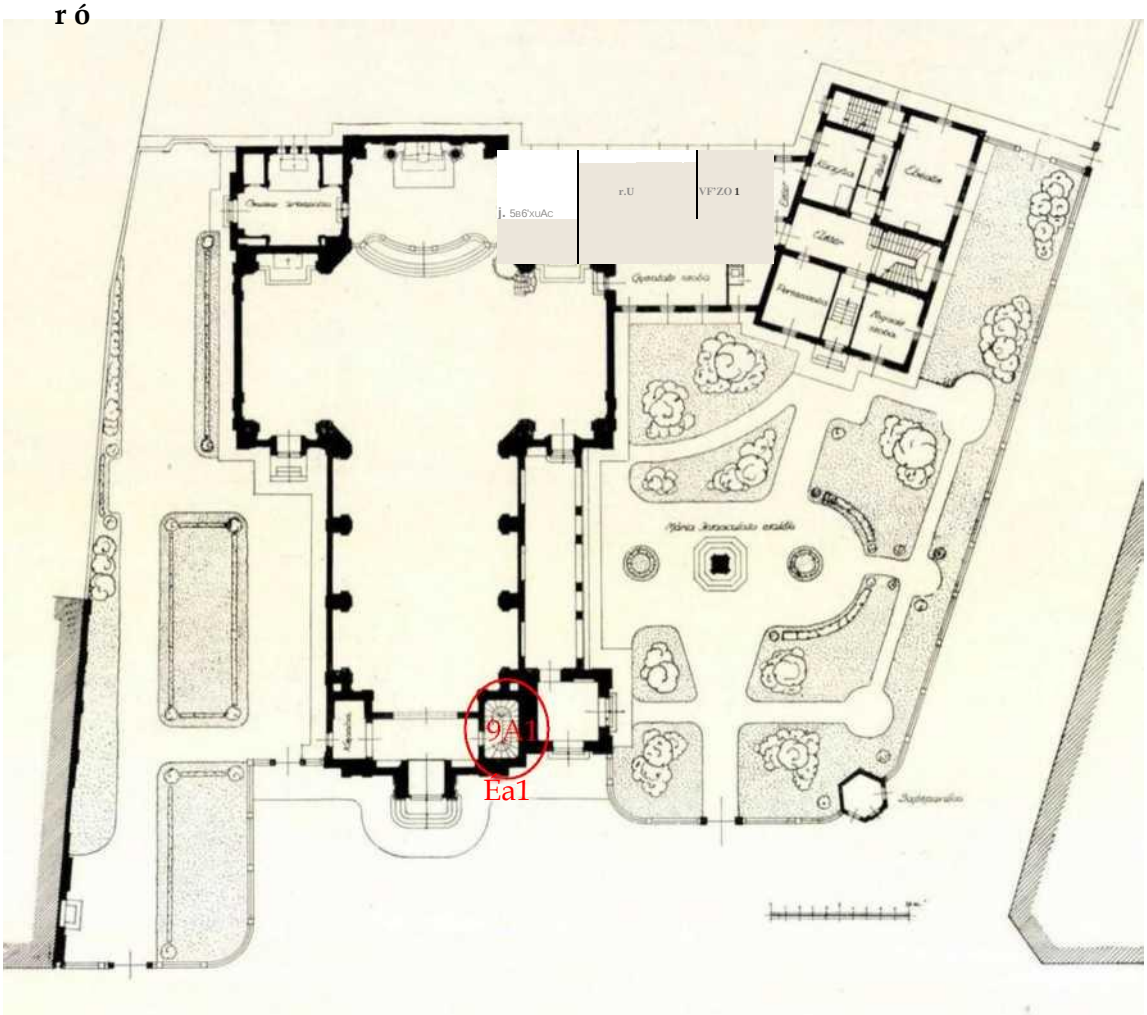
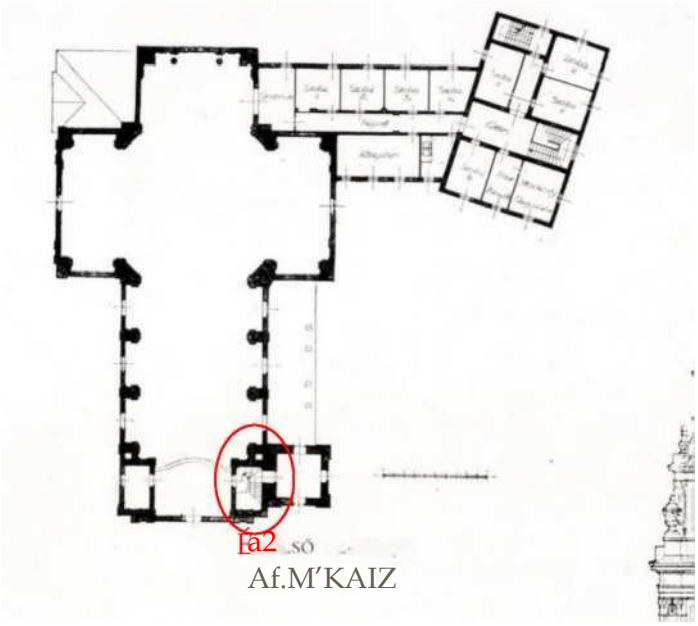
9. karzatfeljáró

Leírás	**Datálás, állapot és értékelés**
Térelhatárolás anyagai, szerkezetei, burkolatai		
Falak	Tégla, fehérre festve. Az északi fal egy ablakkal áttört. r ■ l ■"	1925-1927, 21. század *0 - hiányzik (nem ellenőrizhető)*
Térlefedés	síkmennyezet

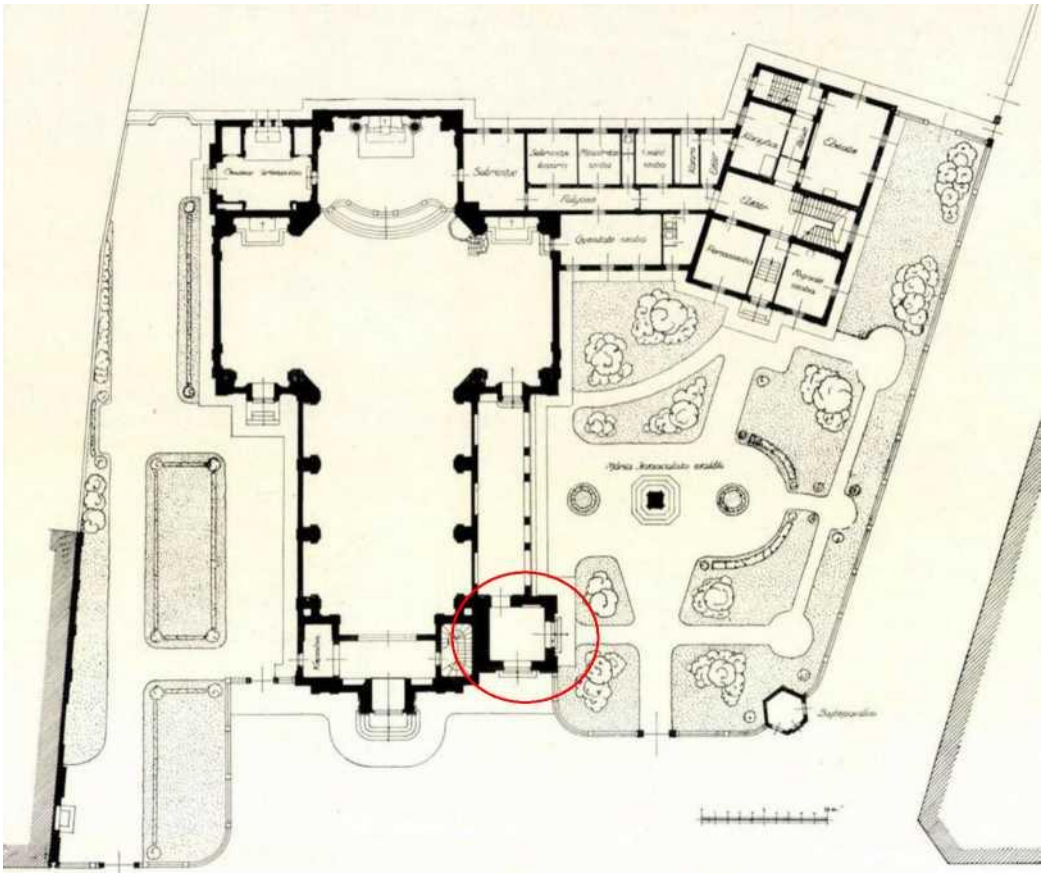
12/a toronyalj

A helyiségek aktuális funkciója '	toronyalj
A helyiségek történeti rendeltetése	toronyalj
A helyiségek mérete	n.a. négyzet alaprajzú

Leírás	**Datálás, állapot és**
Térelhatárolás anyagai, szerkezetei, burkolatai		
Falak	Tégla., északi és nyugati fala nyitott, árkádíves. Az északi falon vasráccsal. A déli falon egy ajtó vezet az illemhelybe, mellette egy félköríves fülke áll.	1925-1927 *6 - jó* Érték

Térlefedés	Síkmennyezet 	1925-1927 *6 - jó* Érték
Padló	nem érték	Datálás 3 - rossz Értékelés

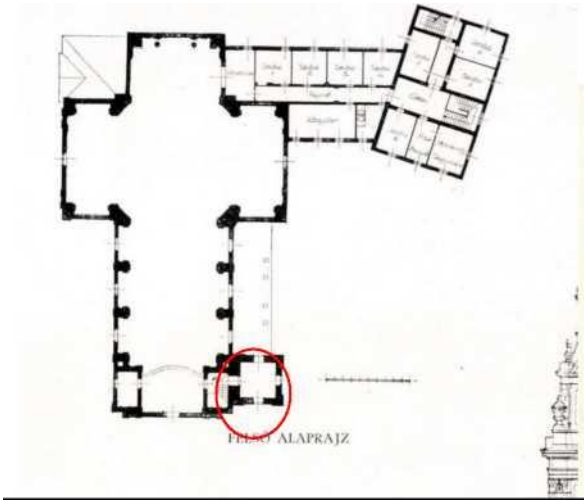
12/c torony: harangház

A helyiségek aktuális funkciója	torony/harangház
A helyiségek történeti rendeltetése	torony/harangház
A helyiségek mérete	n.a.

Leírás	**Datálás, állapot és értékelés**
Térelhatárolás anyagai, szerkezetei, burkolatai	
Falak Tégla, fehérre meszelt, sok helyen hiányzik a festés.	1925 *4 - közepes* érték
Térlefedés a torony vaza faszerkezetű felső szint	Datálás *4 - közepes* érték

alul: gerendás famennyezet
Az alsó részt beépítették.
a szintek között faszerkezetű vezet,

20. században többször alakítva
3 - rossz

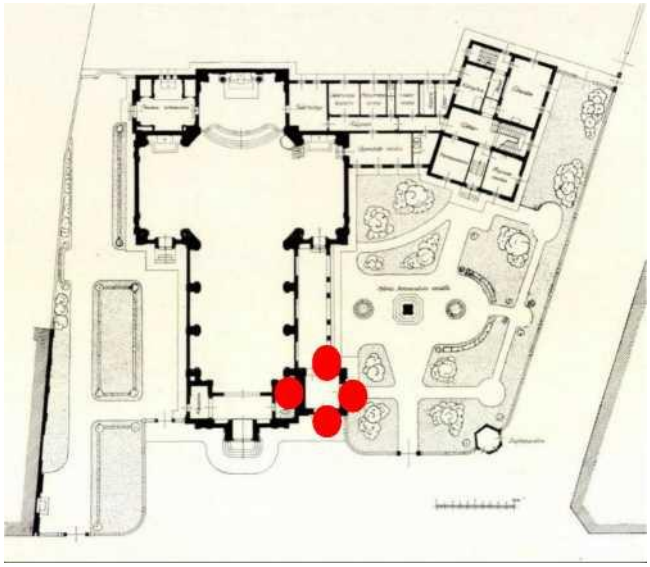
Tfa1-4

Általános jelleg	Félköríves lezárású, zsalugáteres ablak. Neobarokk jellegű.
Nyílás	toronyablak
Tok	Mély béllet, félköríves lezárással.
Szárny	Fa. Két függőleges osztóval és 5 vízszintes osztóval felosztott ablak, félköríves felső lezárással, amelyben sugarasan 3 üvegszem áll. Kívül középen felnyíló zsalugáterek.
Felületkezelés	festett

Érték	1925-1927, 21. század 3 - rossz

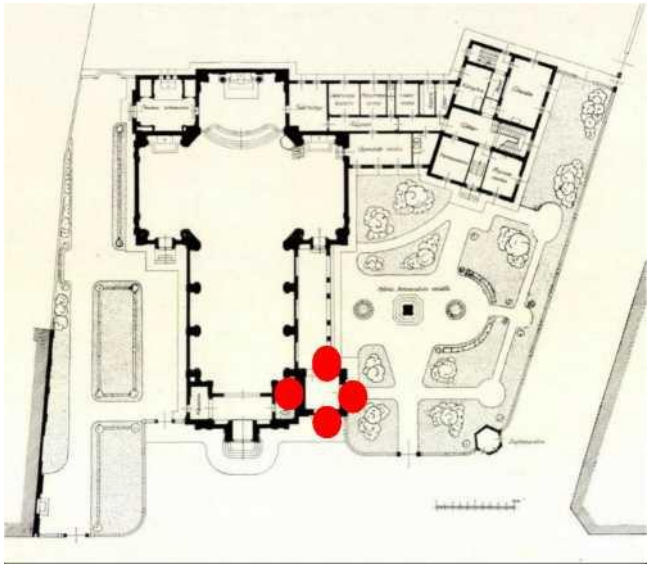
Ha1-4

Általános jelleg	Félköríves lezárású, zsalugáteres ablak. Profilozott vakolatkeretének közepén díszes zárókő. Egyenes, profilozott könyöklőpárkány. Neobarokk jellegű.
Nyílás	toronyablak

Érték 1925-1927
3 - rossz
