JÉZUS SZÍVE FERENCES TEMPLOM - ZALAEGERSZEG FARESTAURÁTORI KUTATÁSI DOKUMENTÁCIÓ

A jelen restaurátori kutatást az SNC Art Kiállításrendező Kft megbízásából végeztem. A kutatás célja a templom fából készült berendezési tárgyainak és műtárgyainak állapotfelmérése, farestaurátori javaslat készítése.

FARESTAURÁTORI KUTATÁS

A FARESTAURÁTORI KUTATÁS MEGÁLLAPÍTÁSAI

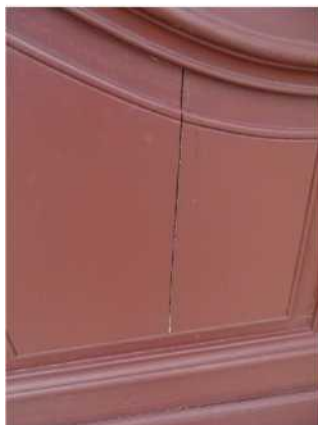
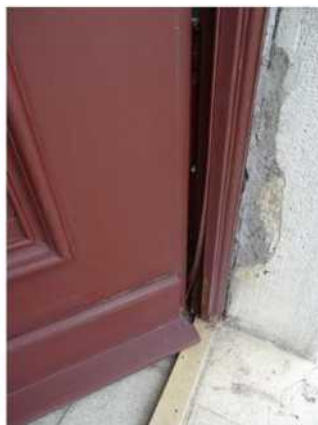
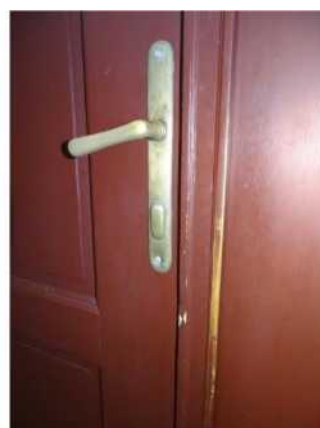
1. FŐBEJÁRATI KAPU

Fenyőfából készült, kétszárnyú, neobarokk kialakítású kapu. Szemöldökpárkánya gazdagon profilozott, törtívű, közepén csigába forduló. A kapuszárnyak 4 db, alul, felül ívesen záródó betéttel. A betéteket profillécek keretezik. A felülvilágító részben igényes kovácsoltvas munka. A szárnyak fatokhoz pántoltak, belső oldalon a betétek kialakítása jóval egyszerűbb.

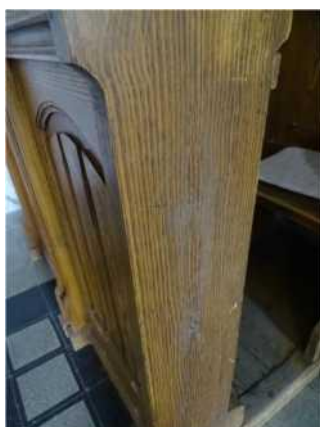
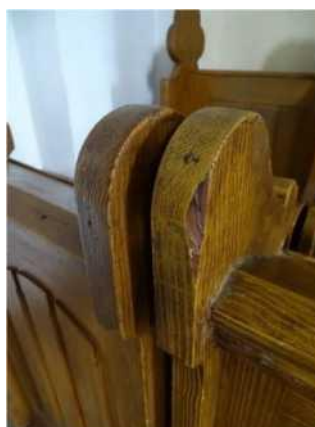
3. EGYÜLÉSESES PADOK (4DB)

Fenyőből készült, neobarokk együlékes padok az előtér nyugati és keleti oldalán. A mellvéd részének betétei felül ívesek, a betétben hármas függőleges osztás. A fenyőfelület flóderozott.

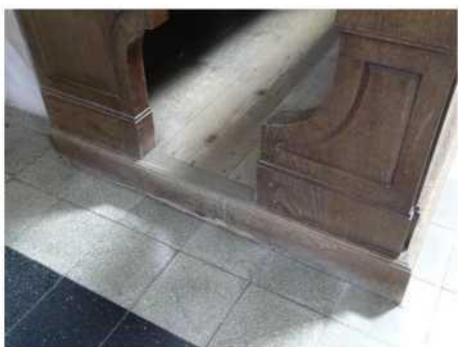
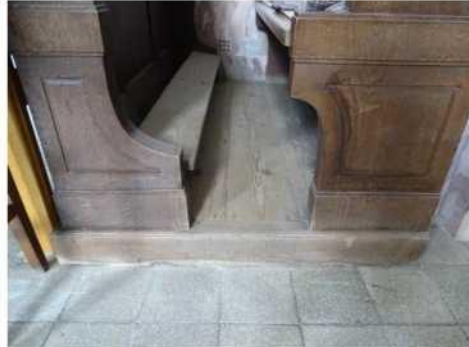
**10. A KOVÁCSOLTVAS AJTÓTÓL JOBBRA ÉS BALRA A SAROKBAN 1-1 DB 3
ÜLÉSES PAD**

Tölgyfából készült, pácolt, viaszolt felületkezeléssel ellátott padegységek. A térdeplő és a dobogó deszkázata fenyő.

Javasolt a pácolás és viaszolás felfrissítése.

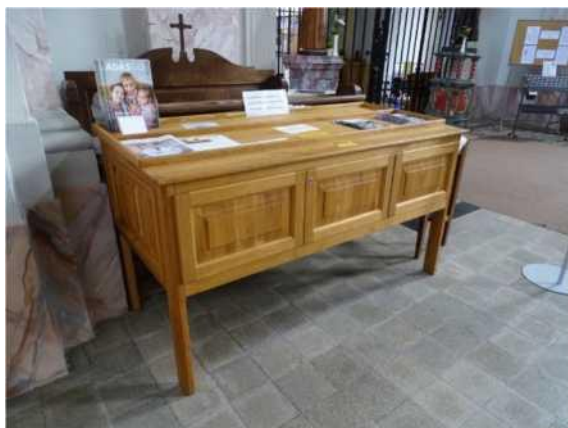
11. JOBB OLDALI PAD ELŐTTI FIÓKOS TÁROLÓ ASZTAL

Modern kialakítású, beavatkozást nem igényel.

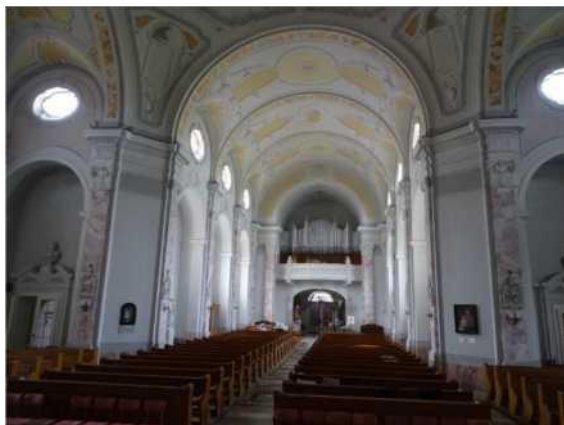
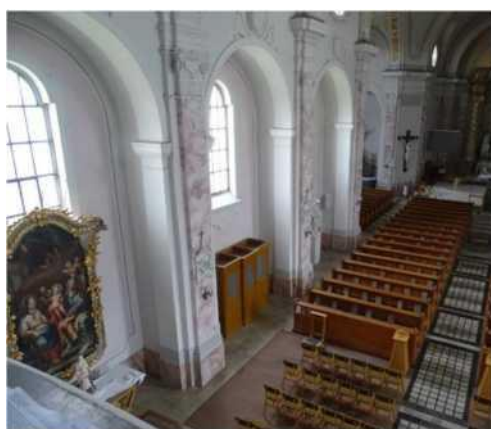
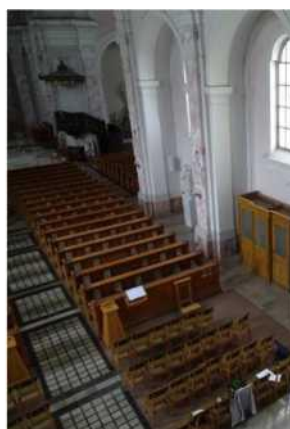
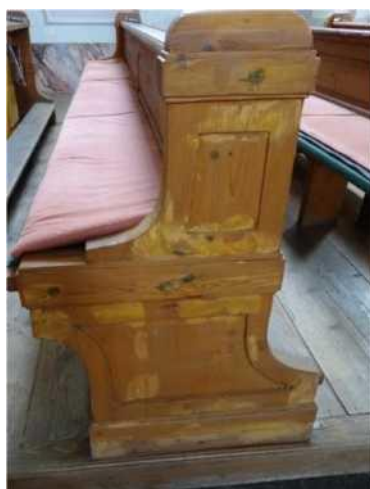
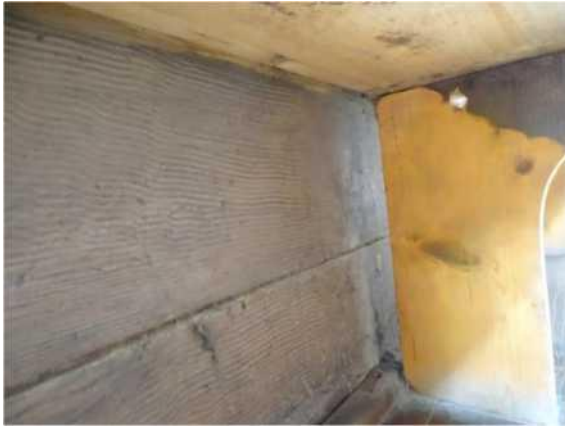
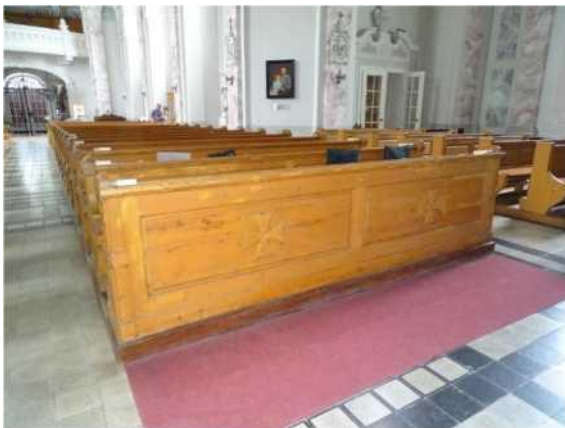
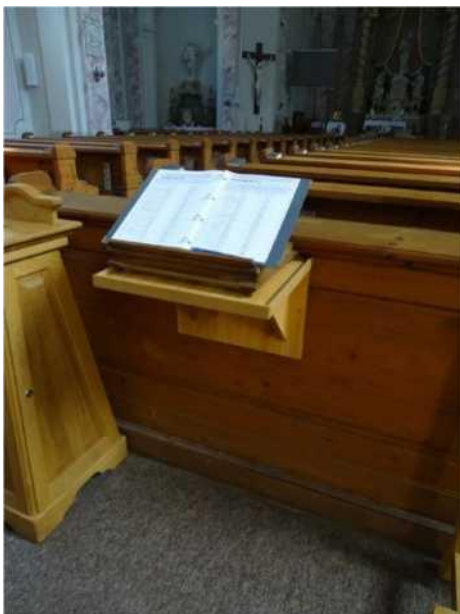
12. A FŐHAJÓBAN LÉVŐ PADEGYSÉGEK

Egyszerű, neoklasszicista kialakítású, építéskori padok.

A jobb oldali padegység utolsó sorának hátfalelemére utólagosan könyvtartót szereltek.

Különösebb beavatkozást nem igényel. Javasolható a felület felfrissítése (vékony lakkréteg felvitele).

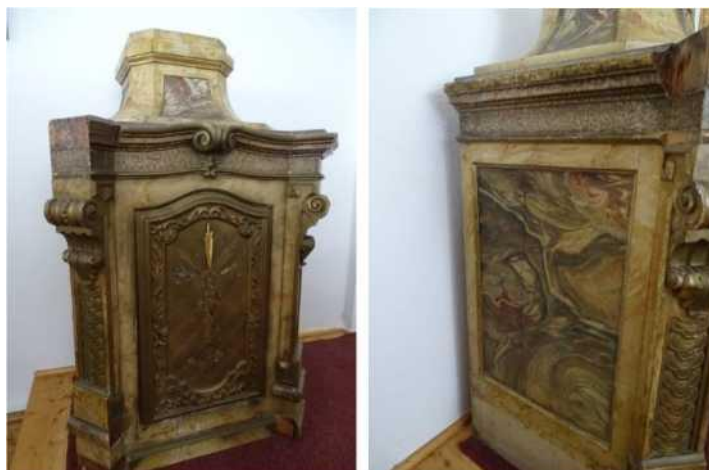
A stipes tetején Szent Rita-szobor és egy feszület. A Szent Rita szobor modern kerámiaszobor. A feszület copf stílusú, fából készült, ezüstözött és aranyozott kivitelben, 19.sz-i kvalitásos munka. Nagy valószínűséggel az oltáron lévő tabernákulum tetején állt korábban.

Az oltár tabernákuluma megtalálható a nyugati kápolnában (alaprájon különteremként jelölve).

Javasolt a feszület teljeskörű restaurálása.

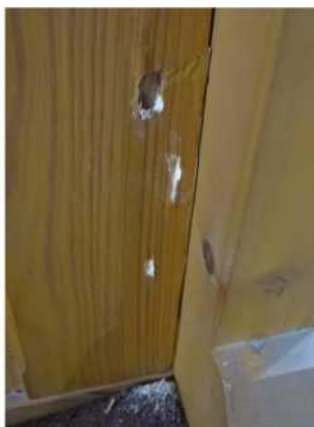
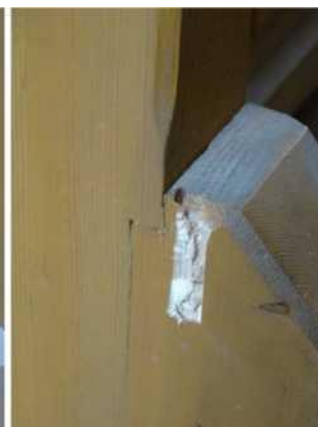
Mindkét padegység és a dobogóelemek is farontó bogarak által erősen fertőzöttek. **A fertőzés jelenleg is aktív.** Feltehetően a főoltártól jobbra eső padegységről terjedt át a fertőzés a korábban restaurált szószékre.

Aktív rovarfertőzés, gyakorlatilag minden pad érintett mindkét oldalon

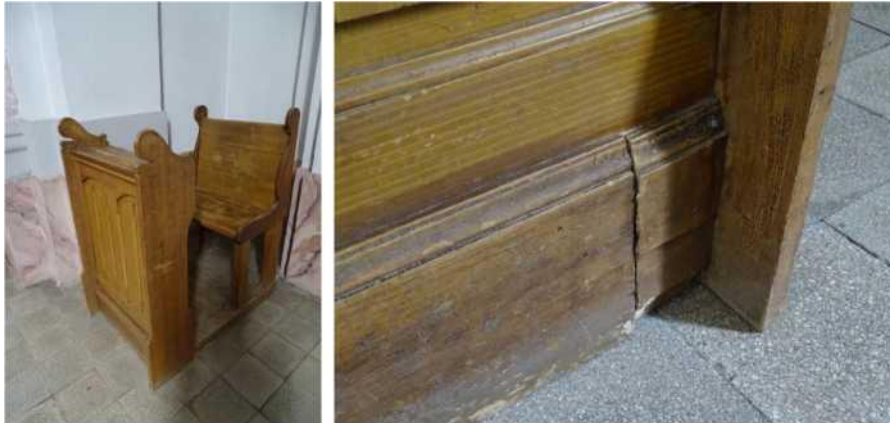
21.A KERESZTHAJÓ BAL OLDALI SZAKASZÁN 1 DB EGYÜLÉSES PAD A KÉTSZÁRNYÚ ÜVEGEZETT AJTÓ MELLETT

Hasonló felépítésű mint az orgonakarzat alatt lévő előtérben található együlékes padok, de itt a mellvéd betétjét nem három, hanem 2-2 függőleges elem díszíti. A padvég felső íves részének visszavágása itt erőteljesebb.

Javasolt az erősen megkopott dobogórész megelőző faanyagvédelemmel való kezelése, a flóderozott felületek javítása, felújítása.

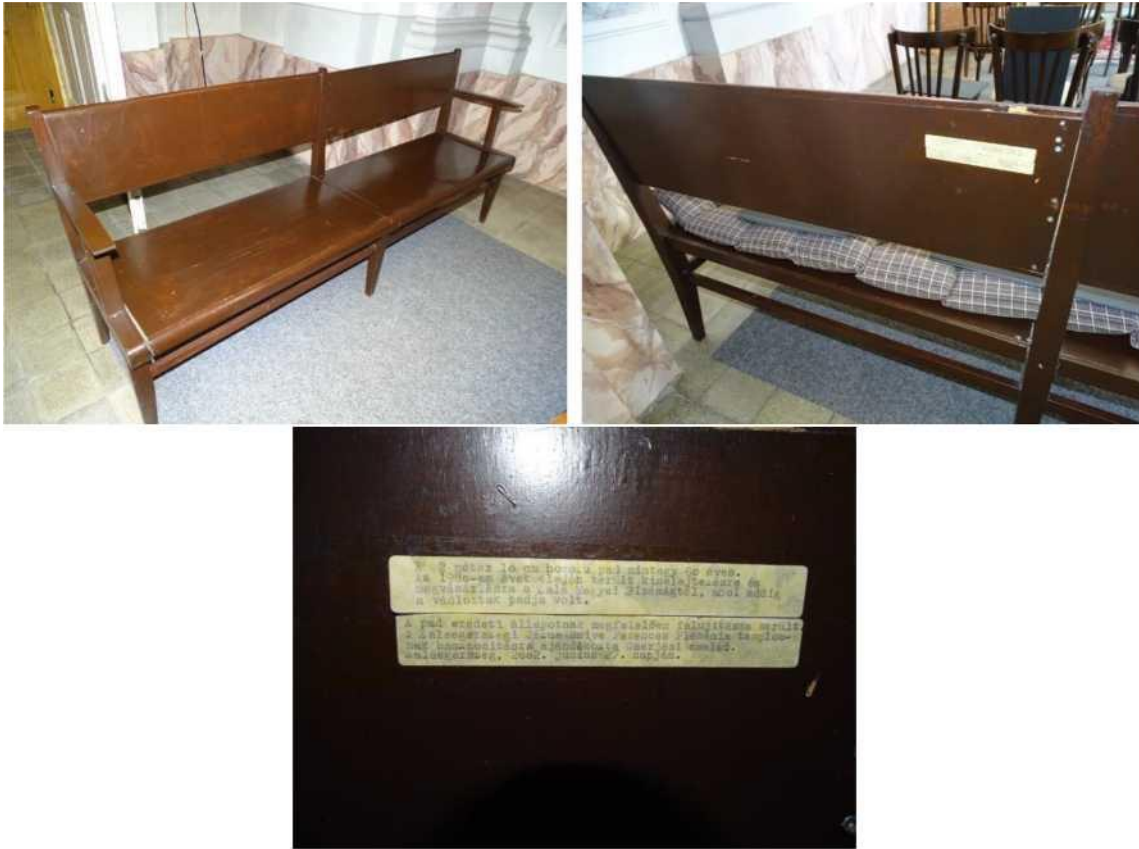
22. VOLT BÍRÓSÁGI PAD A KERESZTHAJÓ BAL OLDALI RÉSZÉBEN

Vádlottak padja volt a bíróságon az 1980-as évekig.

Felújítása, mint helytörténeti emlék, javasolható.

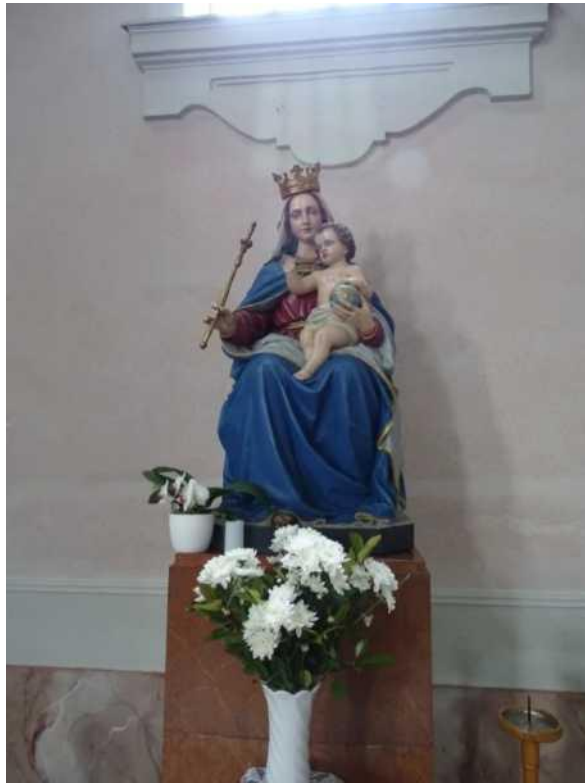
23. MÁRIA A GYERMEK JÉZUSSAL

Fából készült, festett faszobor kőposztamensen, a 19.sz.végéről vagy a 20 sz. elejéről. **Állapot**
Gomba- és rovarfertőzésre utaló jelet nem tapasztaltam.

Kisebb tisztításon túl beavatkozást nem igényel.

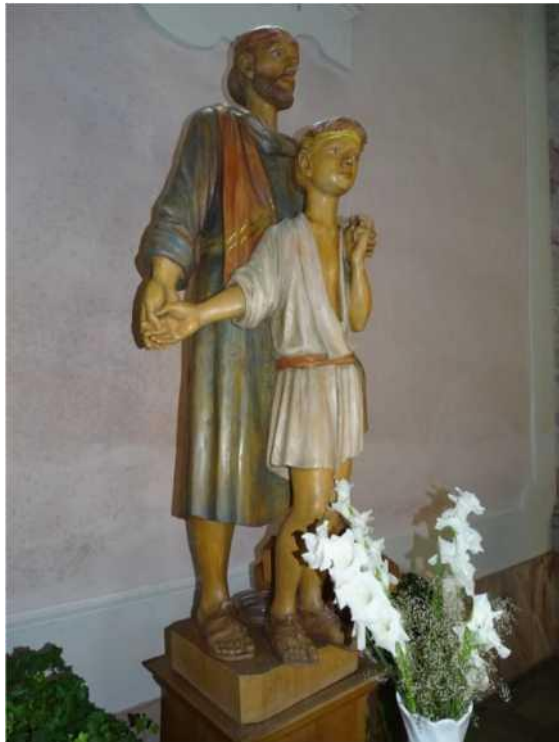
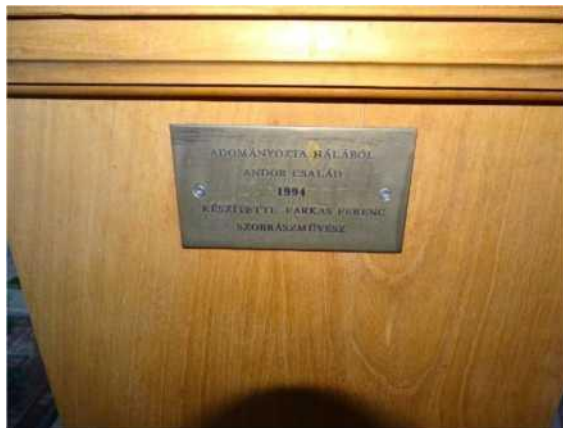
24.A KERESZTHAJÓ JOBB OLDALI RÉSZÉBEN FAPOSZTAMENSEN SZENT JÓZSEF A GYERMEK JÉZUSSAL SZOBOR

Festett faszobor Farkas Ferenc szobrászművész alkotása, 1994

Beavatkozást nem igényel.

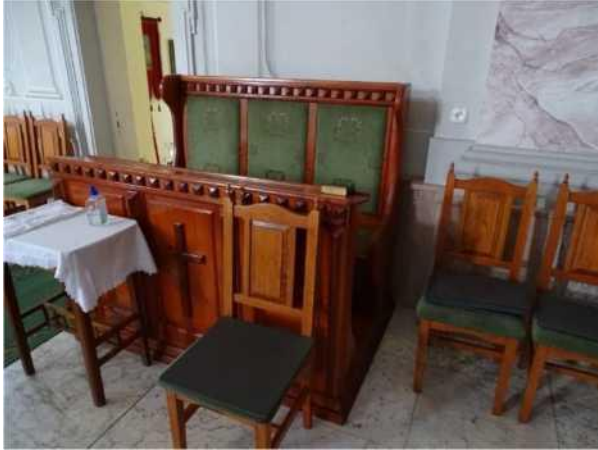
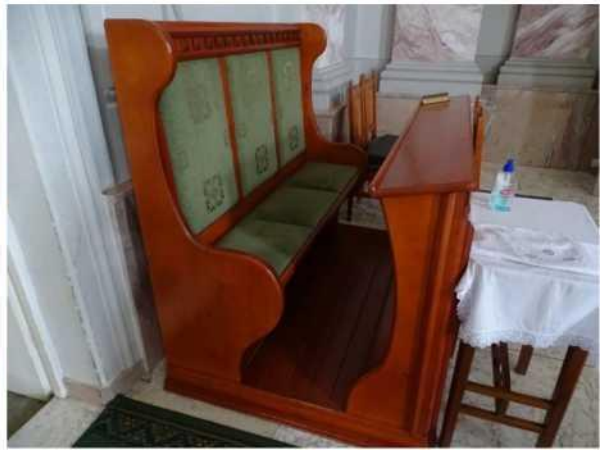
25. A SZENTÉLYBEN LÉVŐ PADOK

1-1 háromülékes papi pad a szentély jobb és bal oldalán. Modern, igényes kialakítású, ülőrésze és háttámla része kárpitozott, keményfából (cseresznye), lakkozott felülettel készült. A mellvéd részen 3 betéttel, a középső betétben kereszttel díszített.

beavatkozást nem igényelnek

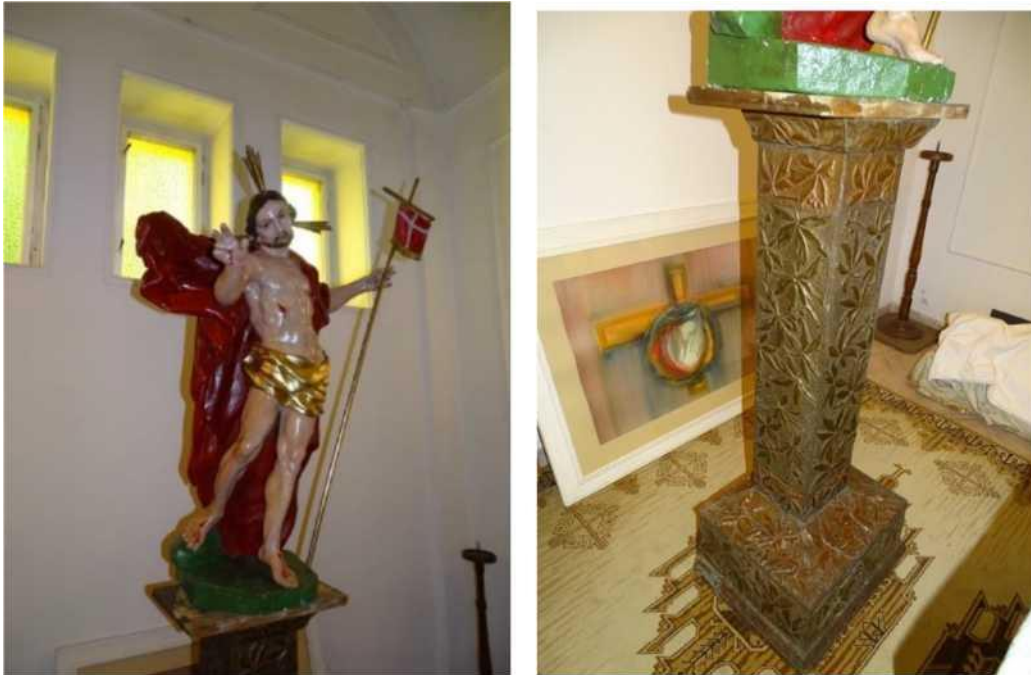
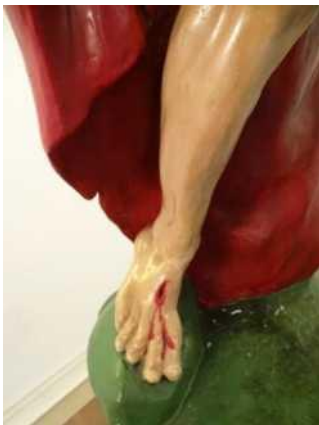
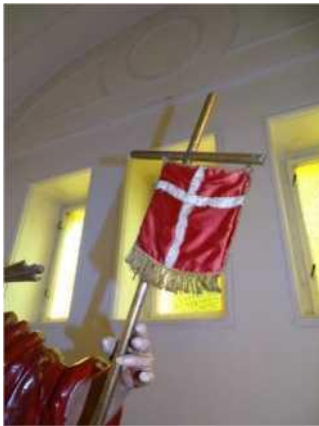
26. A SZENTÉLYTŐL BALRA LÉVŐ RAKTÁRHELYSÉGBEN A FELTÁMADOTT KRISZTUS SZOBRA

Értékes műtárgya a templomnak, a 18. század második feléből, máshonnan került ide.

Gomba- és rovarfertőzésre utaló jelet nem tapasztaltam.

A szobor teljesen átfestett, újraaranyozott, bronzporozott.

Az átfestés eltér az eredetitől. Ezt onnan is látható, hogy Krisztus köpenyének színe és visszája egyaránt vörösre van festve.

A korábbi javítások során Jézus kezének letört ujjait rossz minőségben (virsliszzerű ujjak) pótolták, az arc kifestése is eltér a jellemző barokk festéstől.

A zászló a rudazattal együtt utólagos.

A templom egyik legfontosabb darabja. Az eredeti állapot helyreállítása, teljeskörű restaurálása javasolt.

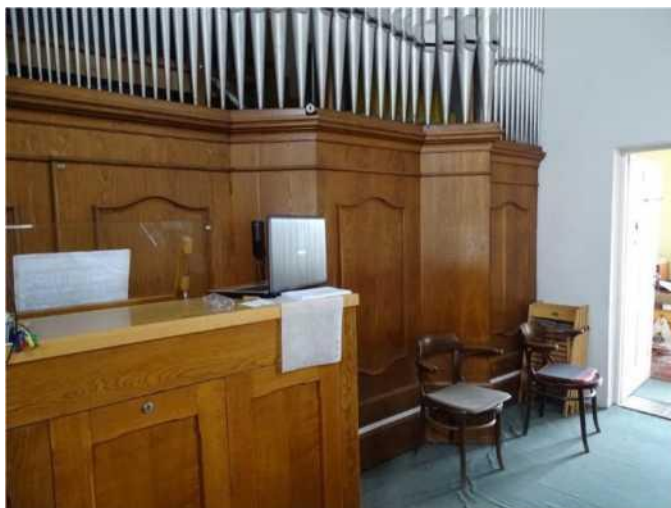
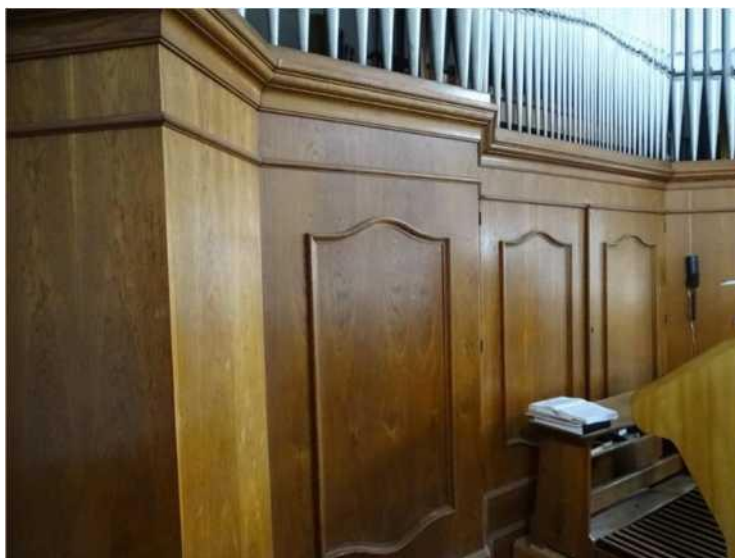
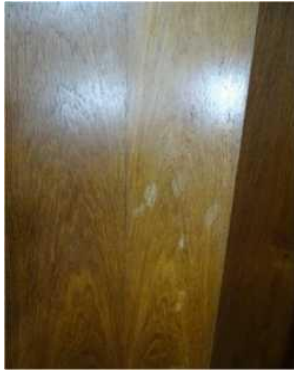
A KARZATON LÉVŐ ORGONASZEKRÉNY FAVORÍTÁSA

Jó állapotban van.

Helyenként kisebb sérülések és megkopott lakfelületek találhatóak a felületen.
