*A ZALAEGERSZEGI FERENCES TEMPLOM FESTŐRESTAURÁTORI  
KUTATÁSA ÉS ÁLLAPOTLEÍRÁSA*

*Készítette  
Csanda Jenő  
Festőrestaurátor  
Mempléki szakértő 21-0083  
2022*

*A ZALAEGERSZEGI JÉZUS SZÍVE FERENCES TEMPLOM  
FESTŐRESTAURÁTORI KUTATÁSA ÉS ÁLLAPOTLEÍRÁSA*

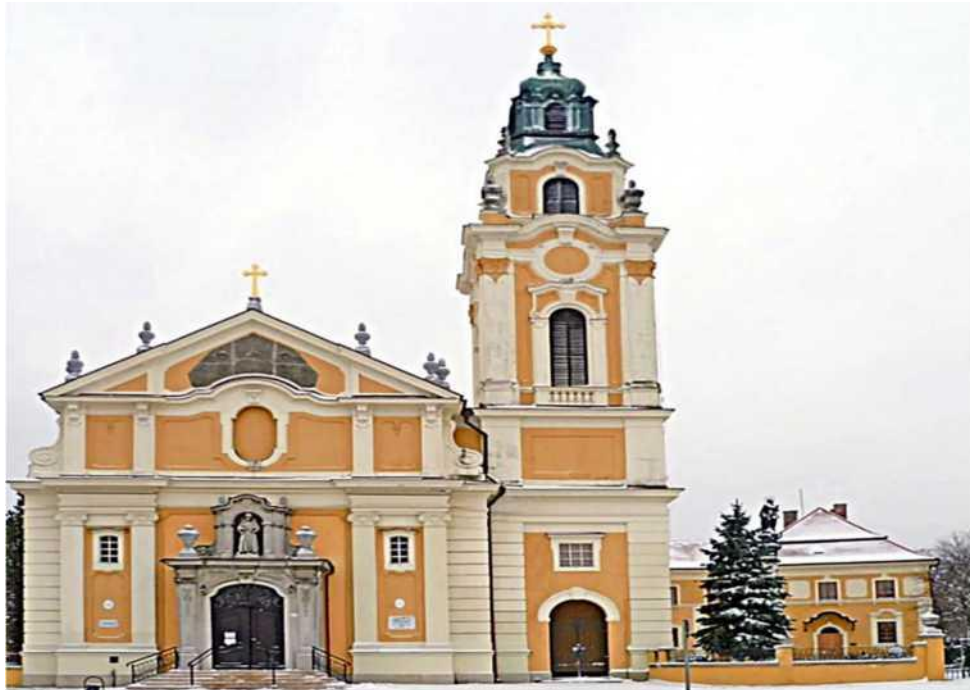
*Az archív felvételen jól látszik a világos-törtfehér keretezés és a sötétebb sárga (?) mezőszín*

Javaslatom, hogy felújításkor a műkő tagozatok tisztítása után lehetne meghatározni a keretezés világos színét, esetleg a tagozatok lefestésével védenénk a műkő részeket és így egységesebbé lehetne tenni a templom homlokzati megjelenését.

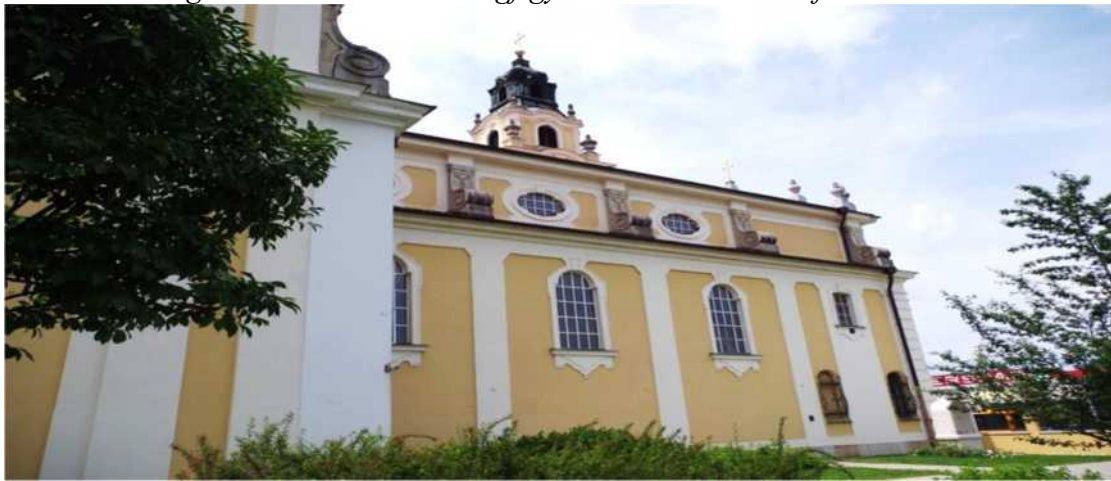
Az oldalhomlokzat falfelületein a festés jobb állapotú, mint a főhomlokzaton, de az alsó részeken már találtam leveles pergéseket és festékhányokat. A műkö lábazat stabil, jó állapotú, de jól látható, hogy a lemosódott sárgafesték befogta. A legutóbbi felújítás során a fal tövében drénezést készítettek, mely a csapadék elvezetésére szolgál, ezt helyesen elszigeteltek a faltól, így a lábazat és a vakolat állapotát stabilizálták. A felújítás során meg kell vizsgálni, hogy a kialakított drénezés vízelvezető képessége megmaradt-e, vagy tisztításra, illetve átalakításra szorul.

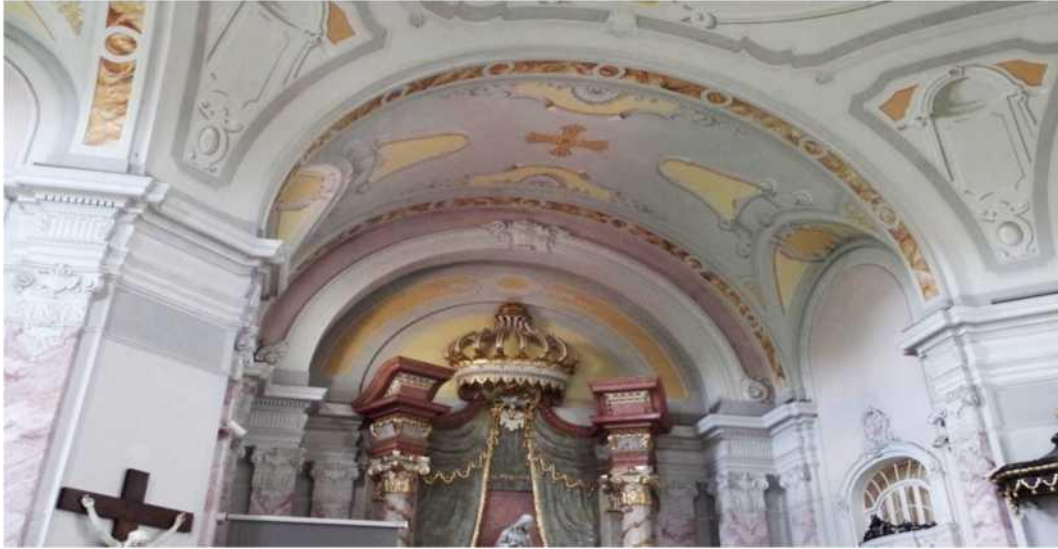
A templombelső kifestése klasszikus kiosztású, mezőkre tagolt, színezése szürke, melyet sárga betétek osztanak meg. Az oldalfal mezőit és a pilasztereket rózsaszínűre festették. A belső színhasználat a külső homlokzati kifestéssel harmonizál. A díszítőfestés leegyszerűsített barokk elemeket felhasználó, minimális plasztikafestéssel, a díszítőfestő egyszerű fény-árnyékkal oldotta meg a feladatot.

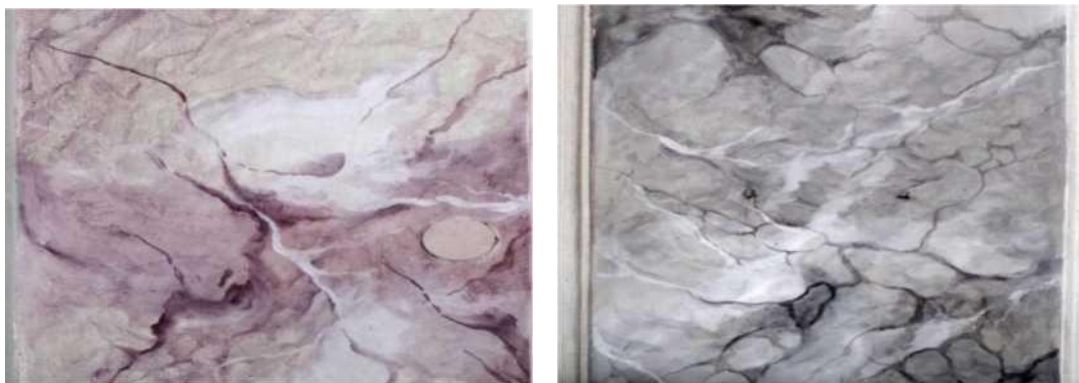
*A templombelső oldalfalain a szürke és rózsaszín dominál, míg a mennyezeten a szürke és sárga*

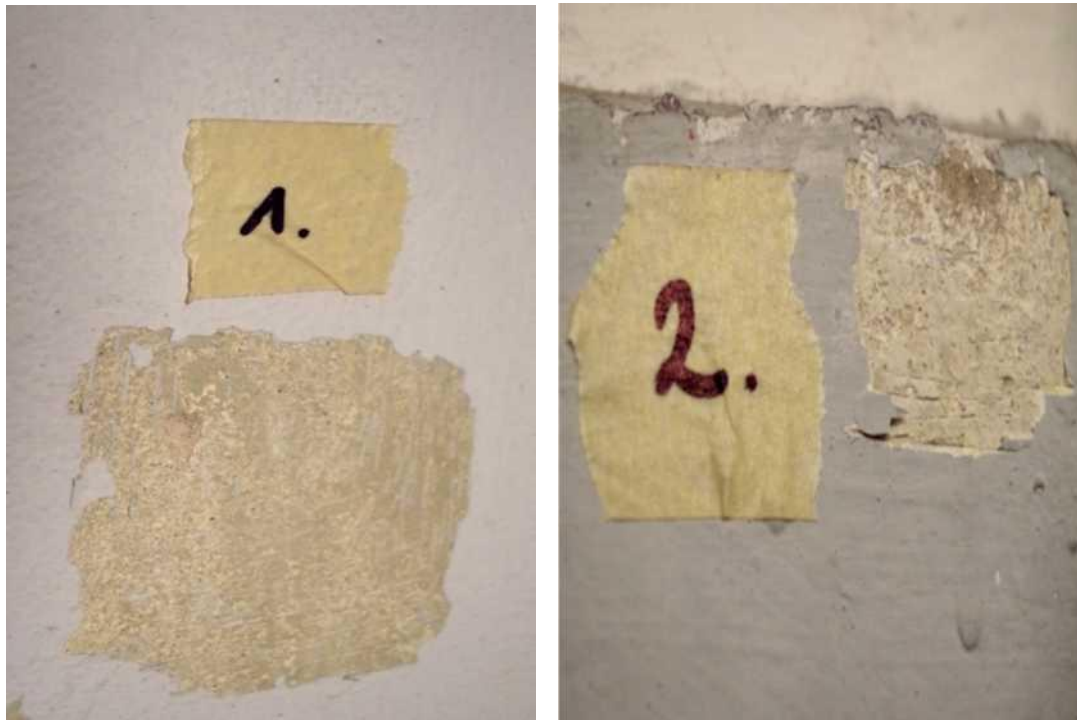
A kutatóablakokban legalsó réteggént porózus, szemcsés barnás vakolatot találtam, melyre világos meszelés, majd egy sötétebb zöldes festett réteg került. Ezekre a rétegekre került egy vékony glettréteg, melyre a jelenleg látható színezést festették. Ezeket a rétegeket szinte minden kutatóablakban megtaláltam.

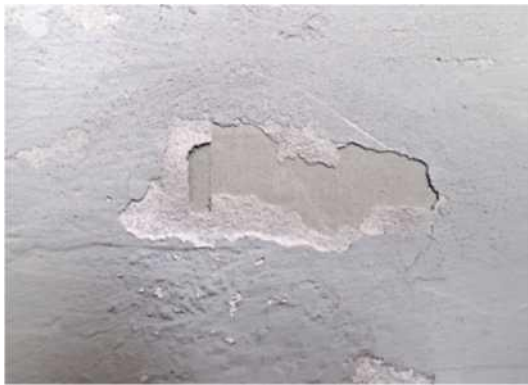
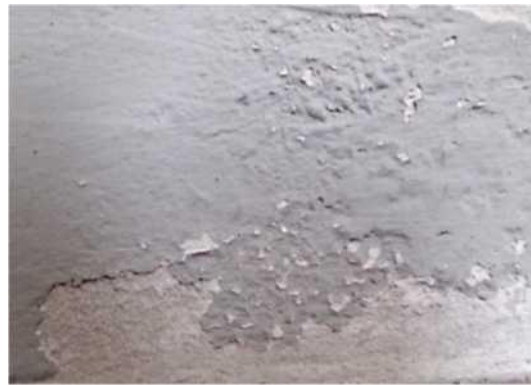
*Találtam egy többszörösen javított részt, ahol jól megfigyelhető volt a károsodási folyamat minden része és a javítás ellenére kiújuló fertőzés.*

A templom homlokzatának felújításakor a cementes vakolatok állapotát végig kell vizsgálni és az esetleges lelazult tagozatokat, feltáskásodott részeket helyileg javítani kell. A felületek színezésekor lehetőleg az eredeti színezést kell visszaállítani, de fontos, hogy a keretezés színe és a mezőszín harmonizáljon. A jelenlegi állapotban látható károsodások javításánál a kárt okozó körülményeket is meg kell szüntetni.
