Zalaegerszeg - Jézus Szíve Ferences templom

8900 Zalaegerszeg, Gasparich Márk u. 1. hrsz.: 4235

A kőanyagú épületrészek kutatása és állapotleírása

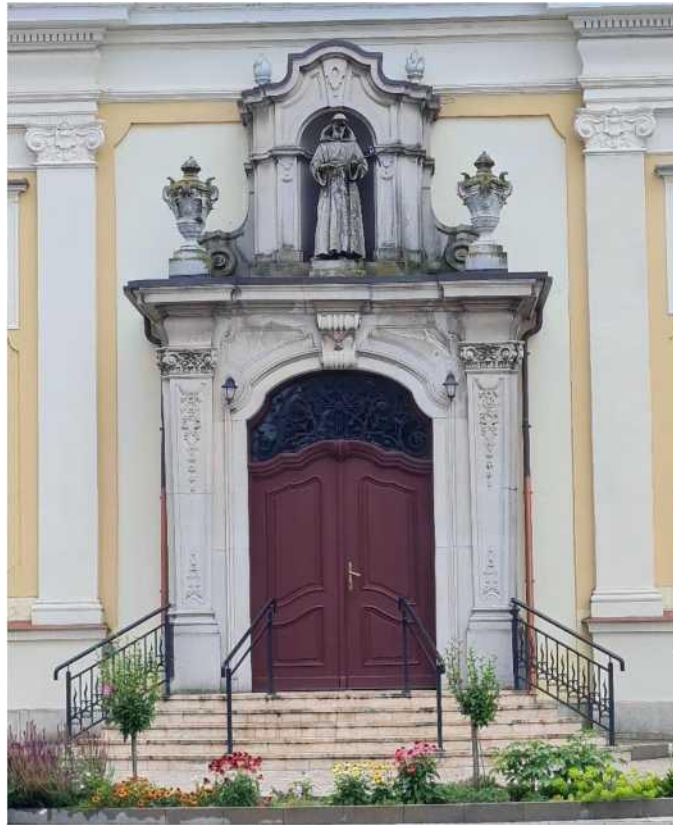
A főkapu

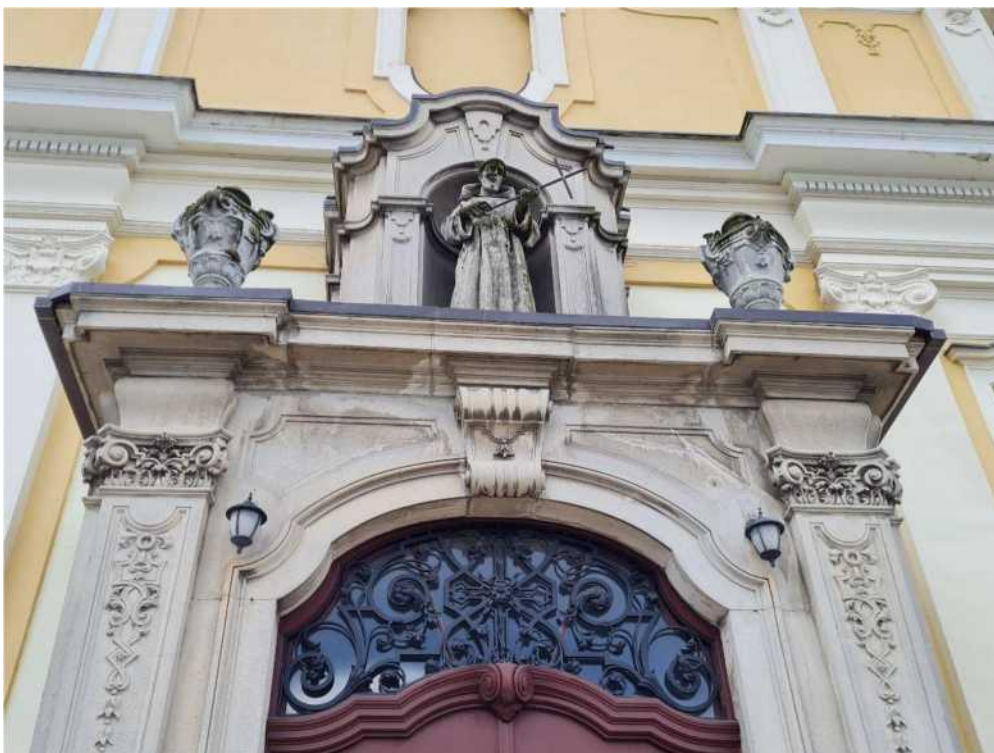
A főkapu felső szakasza

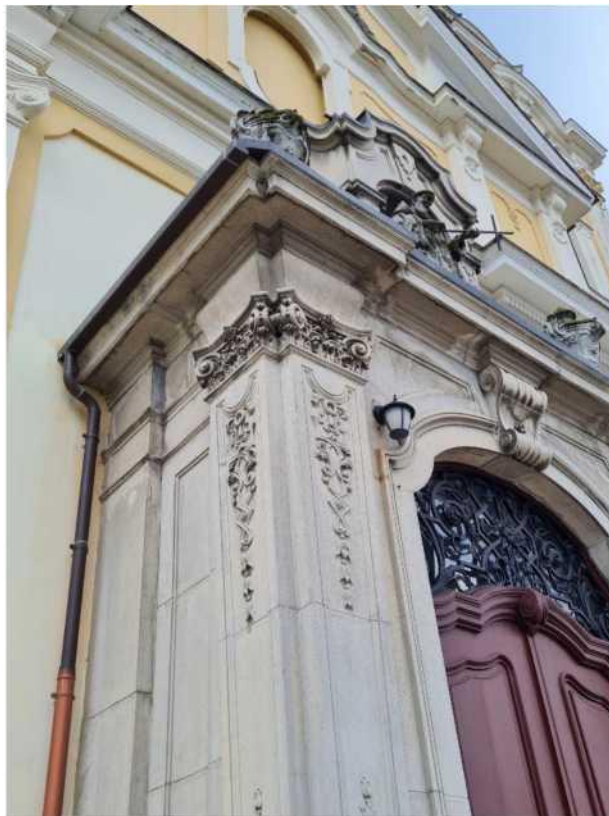
Az ajtónyílás keretezés pilaszter díszei

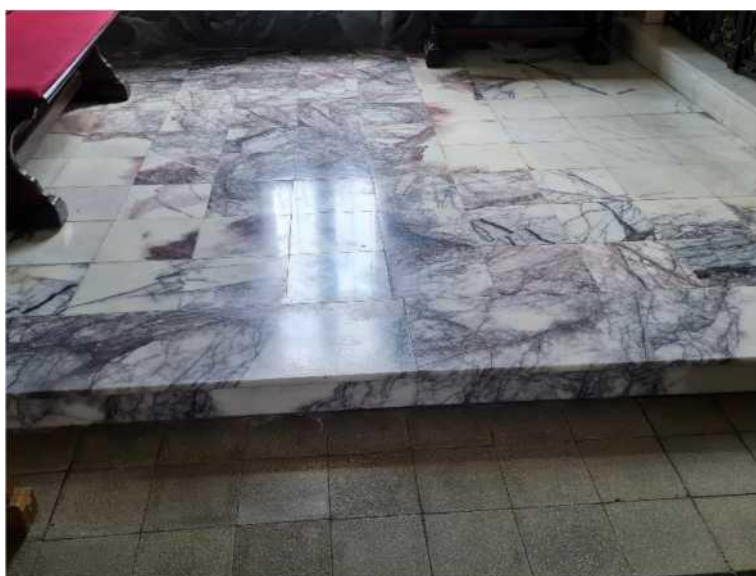
A főbejáraton belépve, a fogadórésztől keleti irányába máris megakad a szemünk egy rendkívül impozáns márvány burkolaton, mely igen jó állapotnak örvend, semmilyen elcsúszást, fizikai sérülést nem mutat.

Burkolatváltás - a műkő lapokat egy fokkal feljebb, márványlapok váltják

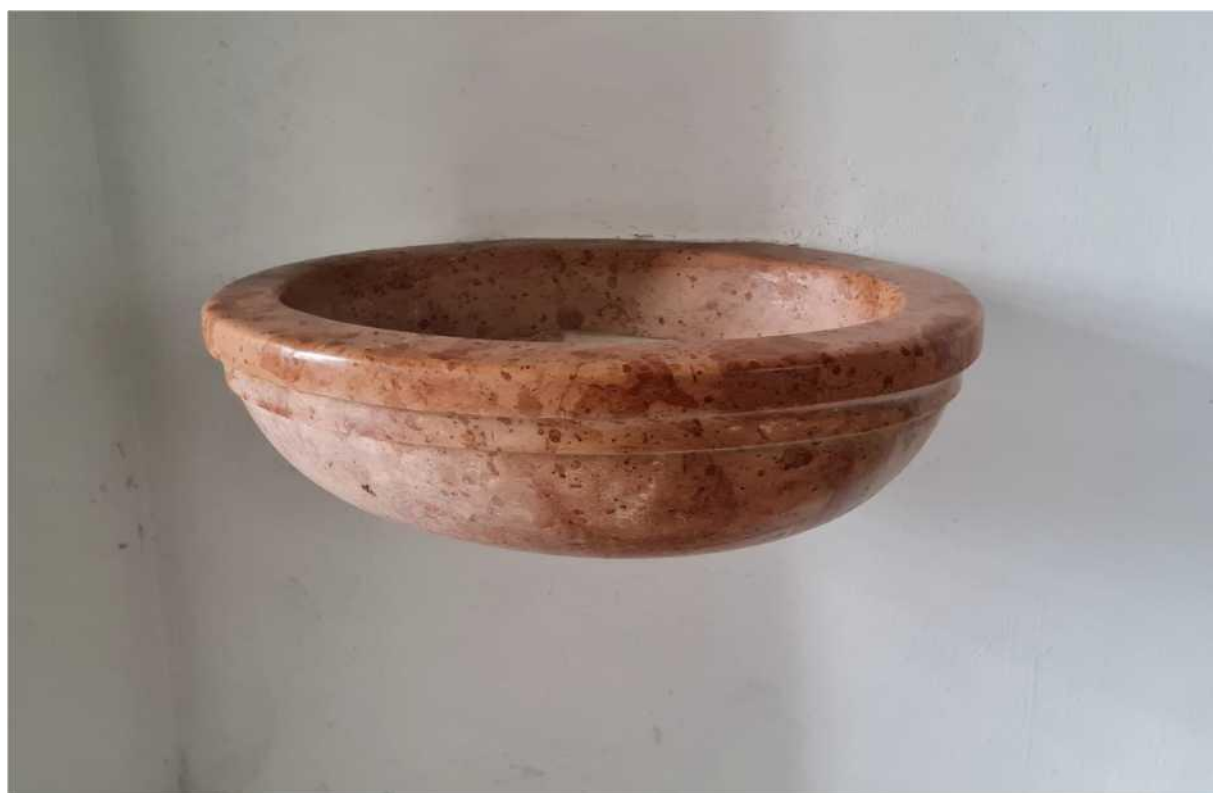
Ugyan ebben a fogadótérben - a főhajót az előtértől elválasztó blokk jobb és bal oldalán - található kettő darab tardosi mészkő anyagú fali szenteltvíztartót. A fényüket veszített, vízkőlerakódásokkal tarkított kövek stabilan rögzülnek a falban, jó megtartásúak, élcsoválások nem jellemzik, a felületi kopásokon kívül egyéb jellemzővel nem bírnak.

A bal oldali szenteltvíztartó

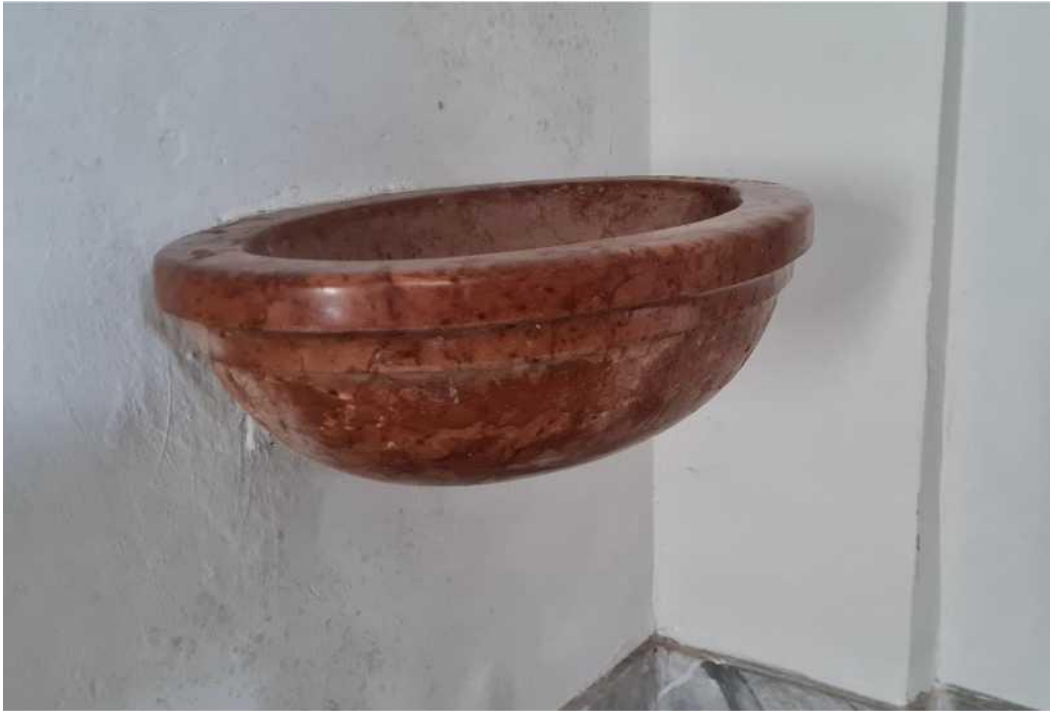
A jobboldali szenteltvíztartó

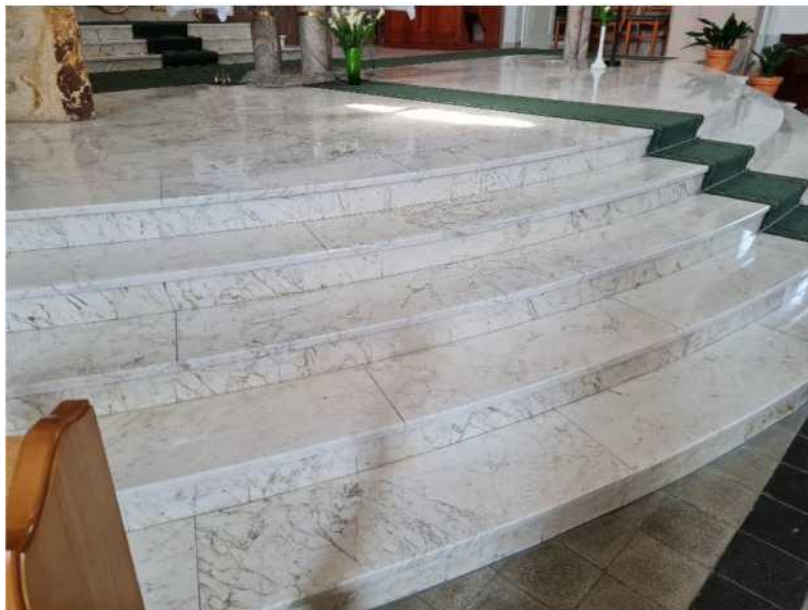
A templom szentélyének lépcsősora, illetve a térben található burkolólap és lábazat szakasz - ellenben - nemes anyagokkal ékesíti a templomot. A szentély fő- és az oltár lépcsőjének carrarai márvány anyagú burkolólapja hibátlan állapotban van, ahogyan a lábazat ezen szakaszának - feltételezhetően - ruskicai márvány burkolólapjai is. Az oltár aranyozott ornamentikákkal díszített műmárvány felületeit (szarkofág, tabernákulum a felépítménnyel) nemes (kő) anyagok (mensa tardosi vörös mészkő anyagú lapja, illetve a közvetlen felette található keskeny carrarai márvány posztamens szakasz) váltják. A szobrászati szempontból rendkívül nívós - enyhe fizikai sérüléseket mutató - körplasztikák (Jézus Szentséges Szíve, Szent Bonaventura, illetve Alacoque Szent Margit) anyaga szintén nem márvány, ahogyan - feltételezhetően - a felette található egyenes záródású oltár színes drapéria díszei - a felettük található felépítménnyel, galambbal és koronával, illetve a két oltárt keretező aranyozott oszlopok - sem.

A főoltárhoz vezető - carrarai márvány anyagú - lépcsősor

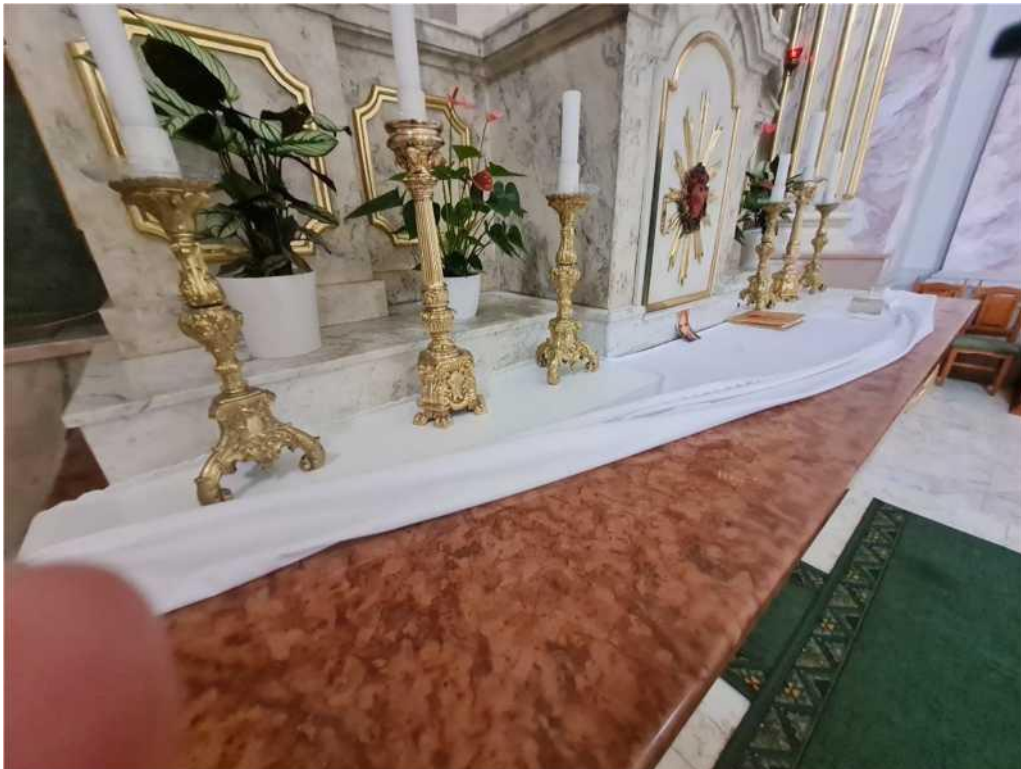
A mensa anyaga tardosi vörös mészkövet imitáló műkő lap, a fizikai sérülésektől mentes szobrok anyaga a márványt imitálja.

A tardosi vörös mészkő anyagú mensa
